도시철도차량의 차륜마모에 따른 횡가속도 패턴분석

A Study on the Lateral Acceleration Pattern by the shape of Worn Wheel for the Urban Railway Vehicle

양칠식* 임원식** 박찬경***
Yang, Chil Sig Lim, Won Sig Park, Chan Kyoung

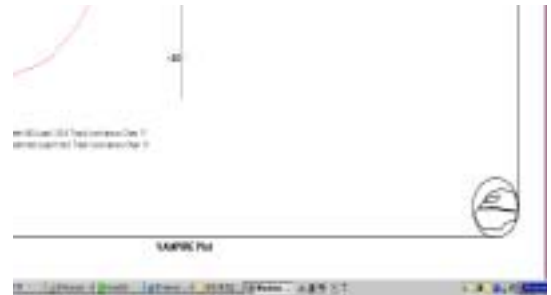
Fig 2 Contact Data Plot

횡변위량과 접촉관계는 원형답면 차륜의 경우 좌우4.5mm에서 2점접촉시작이 되었고 답면마모 차륜은 거의 좌우13mm에서 2점 접촉이 시작되었다. 마모차륜의 횡변위량이 원형답면 차륜보다 17mm더 많다는 것이다. 또한 답면 등가구배는 원형답면차륜의 경우 0.05 마모차륜의 경우는0.10을 산출할 수 있었다. 구름 반경차는 윤축의 동일한 횡변위에 따른 좌우 차륜의 구름반경차이로서 원형답면차륜은 1.0mm, 마모답면차륜은 3.0mm를 나타낸다. 또한 레일과 차륜의 접촉점 분포도는 마모차륜은 답면 중앙부에 집중하나 원형차륜은 후렌지 목부위에 집중한다

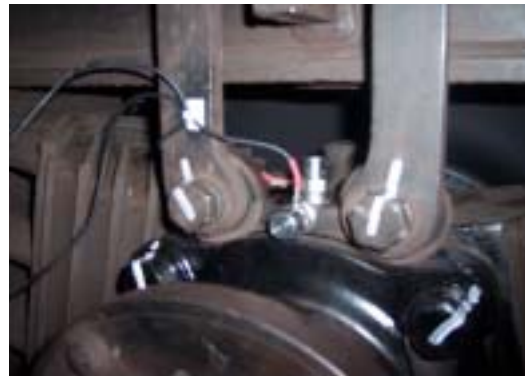
Fig22 Measurement of Axlebox

측정장비는 진동가속도계 4셋트와 Conditioner(CRONOS-PL2),iMC device 를 이용하였다. 4셋트의 진동가속도계 부착위치는 윤축의 좌우 축상(Journal Box)상단에 부착하였다. 1축방향의 진동가속도계는 상하,좌우 진동을 측정할 수 있다. 차량 진행 방향의 최앞단의 윤축 축상에 설치하여 차량 진행시 차륜의 공격각에 의한 횡가속도를 연결장치등에 의한 가감없이 측정하려고 했다. 유효주파수대역은 20Hz로 처리하였다
