고체 CO₂ 분사를 이용한 금속의 전처리 공정

이승일*, 이증명, 정중헌, 최왕규, 오원진, 강용*

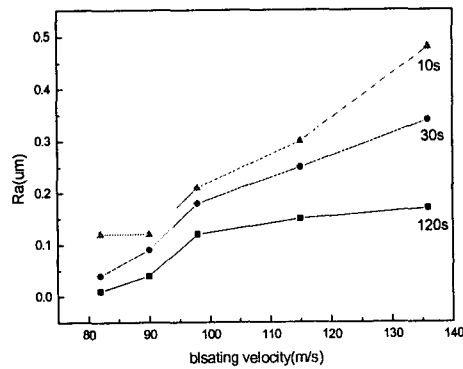
Fig. 2. Roughness(Ra) values on the surface of the low-carbon steel at blasting velocities and times

실험결과, Fig.2에서 보는바와 같이 분사속도가 증가 할수록 거칠기 값이 증가하는 것을 알 수 있었고, 분사시간이 길어질수록 거칠기 값이 증가하는 것을 알 수 있었다. 분사속도가 136m/s이고, 분사시간이 120s 일 때 최대 거칠기 값(Ra)을 나타냈으며, 전반적인 거칠기 값은 1 μ m이하의 값으로 아주 적은 거칠기 값을 나타내었다. Fig.1의 (A)에서 저탄소강 시편에 수산화물인 녹이 생성된 것을 볼 수 있었고 Table.1은 EDX 분석결과인데 부식후 Fe의 함량이 줄고 O의 함량이 증가 하였고, XRD분석결과 산화물인 Fe₃O₄나 Fe₂O₃가 생성되었다고 예상 할 수 있었다. (B)는 고체 CO₂ 분사에 의한 제염후의 표면 상태를 관찰한 것으로 녹이 상당히 제거 된 것을 볼 수 있었고 EDX 분석결과 Fe의 함량이 늘고 O의 함량이 감소 한 것을 알 수 있었다.
