TBC/CoNiCrAlY 용사코팅의 열싸이클 특성

Thermal cyclic characteristics of TBC/CoNiCrAlY thermal barrier coatings

* 한전 전력연구원 수화력발전연구소

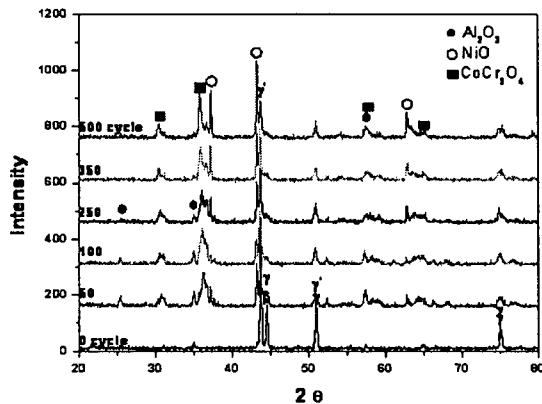
그림 1. MCrAlY 코팅의 열싸이클에 따른 X-선 회절 패턴

금속결합코팅이 적용된 시편에 대해 열싸이클 실험을 한 후 각 싸이클에 따른 표면에 생성된 산화물 상을 확인하기 위하여 X-선 회절실험을 하고 결과를 나타내었다.(그림 1) 실험전에 존재하는 상은 γ 또는 γ' 상, 그리고 β 상 ($NiAl$)이었다. 50 싸이클 후에는 β 상이 표면에 존재하지 않고 새로이 Al_2O_3 와 $CoCr_2O_4$, 그리고 NiO 상이 존재하였다. 이러한 상의 분포는 500 싸이클 까지 동일하게 유지되었다. 다만 싸이클의 횟수가 증가할수록 NiO 상의 peak이 강하게 나타나고 Al_2O_3 상의 peak이 줄어드는 것을 알 수 있었다.

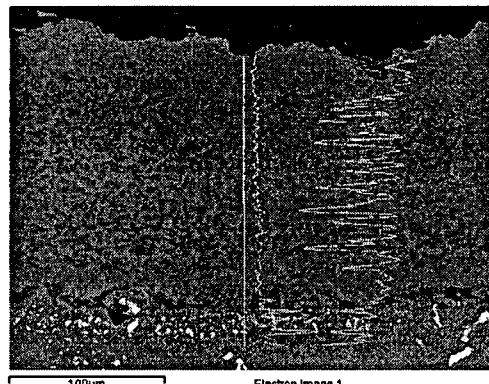
그림 2. 50회 열싸이클 시편의 단면
EDS line scan
(사진 상부 직선우측으로 성분 : Ti, Al, Ni, Co, Cr)

50회 열싸이클한 시편의 단면 미세구조를 (그림 2)에 나타내었는데 표면으로부터 깊이에 따른 원소분포를 알아보기 위해 EDS line scan 한 결과이다. 그림의 검은 반점모양이 것들은 β - $NiAl$ 상

으로서 표면에서 일정깊이까지 고갈된 것을 볼 수 있다. 이러한 β 상의 역할은 코팅층 상부에 알루미늄을 공급하여 외부로의 산소 유입을 막는 역할을 한다. 이러한 β 상의 고갈은 열싸이클의 횟수가 증가함에 따라 확장되며, 약 350회의 열싸이클 후에는 코팅층내에서 거의 고갈되는 것을 확인할 수 있었다.

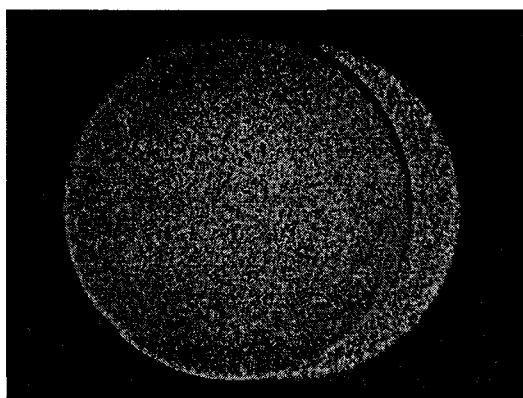
그림 3. 열싸이클에 따른 TBC 손상
(475회)

금속결합코팅 위에 세라믹코팅이 적용된 시편에 대해 열싸이클 시험한 결과 코팅은 475회 싸이클 후 세라믹 코팅층 전체가 박리되는 양상으로 손상이 일어났다.(그림 3) 그림 4는 이렇게 박리된

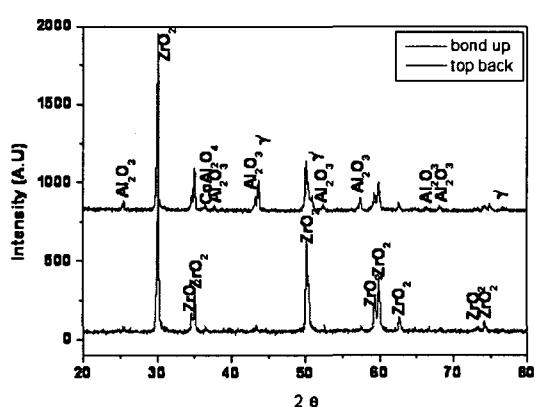
그림 4. 박리된 열차폐코팅 표면의 X-선
회절 패턴

세라믹 코팅층의 아랫면과 MCrAlY 윗면에 대해 X-선 회절실험한 결과를 나타낸 것이다. 세라믹 층에는 대부분이 ZrO_2 상이 존재하였고, 일부 Al_2O_3 가 소량 존재하였다. 반면에 금속결합층 상부에 존재하는 상은 ZrO_2 상이 소량 존재하고, 대부분 Al_2O_3 상과 $CoAl_2O_4$ 상이 존재하였다. 이러한 결과로부터 열차폐코팅은 ZrO_2 세라믹 층과 MCrAlY 계면 사이에서 박리가 일어난 것을 알 수 있었다.
