# 고성능 콘크리트의 폭렬방지 공법 시공사례

## A Case Study on the Field Construction of Spalling Resistance Method of High Performance Concrete

김경민\* 허영선\*\* 이재삼\*\*\* 지석원\*\*\*\* 이성연\*\*\*\*\* 한천구\*\*\*\*\*  
Kim, Kyoung Min Heo, Young Sun Lee, Jae Sam Jee, Suk Won Lee, Seong Yeun Han, Cheon Goo

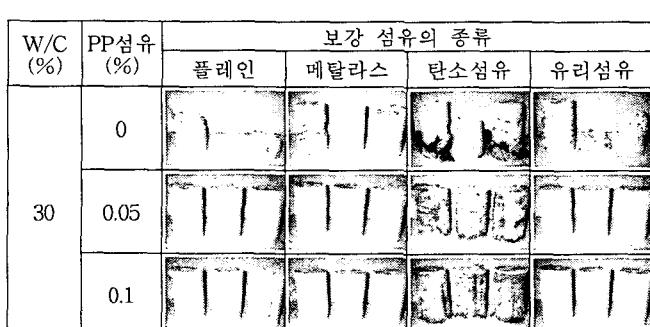
사진 1. 원주형 공시체의 내화시험 후 폭렬 형상

사진 1은 원주형 공시체의 횡구속재 변화에 따른 1시간 내화시험 후 폭렬 모습을 나타낸 것이다.

메탈라스의 경우 내부 수증기압에 의한 폭렬 에너지보다 메탈라스의 횡구속력이 크기 때문에 양호한 폭렬 방지성을 보였으나, 유리섬유 및 탄소섬유의 경우는 고온에 의한 콘크리트와의 부착력 저하로 콘크리트의 횡구속 변위 저항을 견디지 못하고 폭렬에 의해 섬유가 찢겨져 폭렬방지에

큰 효과가 없는 것으로 나타났다. 그러나 Polypropylene 섬유(이하 PP섬유)의 혼입을 병용한 경우는 대부분 폭렬을 일으키지 않아 폭렬방지 성능이 양호함을 확인할 수 있었다.

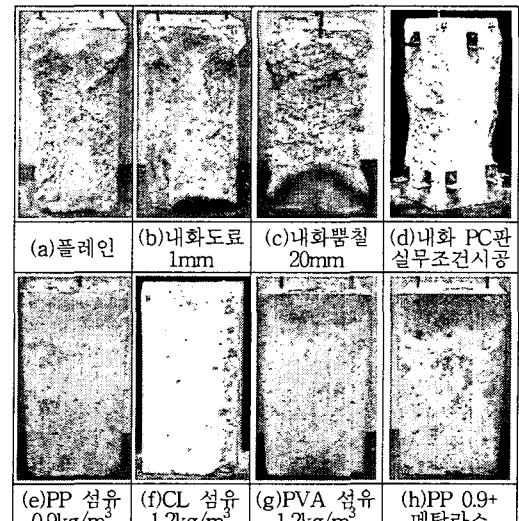
사진 2. 모의부재 비가력 내화시험 후 폭렬성상

사진 2는 모의부재 시험체에 대하여 3시간 비가력 내화시험을 실시하고 난 후의 폭렬모습을 나타낸 것이고, 사진 3은 설계 최대하중의 50%를 제하한 상태에서 동일 시간 내화시험을 실시한 후의 폭렬 성상을 나타낸 것이다.

먼저, 비가력 내화시험 후 모의부재의 폭렬특성으로 (a)플레인은 심한 파괴폭렬을 나타내었고, (b)내화도료를 피복한 경우는 국부적으로 폭렬이 발생하였으나, 전반적으로는 건전한 면이 존재하는 것으로 나타났으며, (c)내화쁨칠로 피복한 부재의 경우는 플레인보다 오히려 심한 파괴폭렬을 나타냈다.

한편, (d)내화 PC판을 부착한 모의 부재는 계속적인 고온에 의해 고정 철물의 기능이 상실되어 플레인보다 더욱 심한 파괴폭렬과 함께 철근이 노출되었다. 또한, 섬유 종류별 혼입률 변화에 따른 폭렬특성으로 (e)PP 섬유 및 (g)Polyvinyl alcohol fiber(이하 PVA섬유)를 혼입한 경우는 내부 수증기압을 효과적으로 배출하여 폭렬이 방지됨을 확인할 수 있었으나, (f)Cellulose fiber(이하 CL섬유)를 혼입한 모의부재의 경우는 모서리에서 일부 표면이 탈락하는 것으로 나타났다.

또한, (h)PP섬유혼입과 메탈라스 횡구속을 병용한 모의부재인 경우는 모든 부재에서 폭렬발생이 나타나지 았는데 이는 PP섬유에 의한 내부 수증기압력 감소와 메탈라스 횡구속을 통하여 내부에서 작용하는 횡변위에 대한 저항력이 동시에 생겨 시너지효과를 발생시킴으로써 보다 효과적으로 부재의 폭렬발생을 방지한 것으로 분석된다.

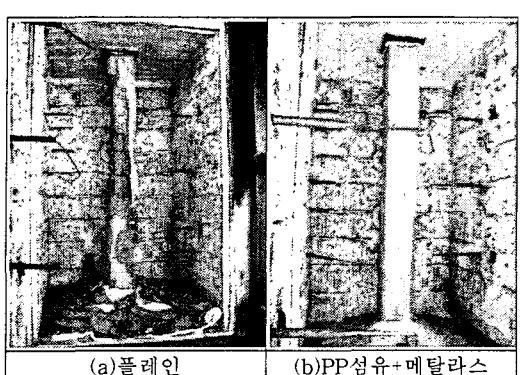
사진 3. 모의부재 가력 내화시험 후 폭렬성상

가력 내화시험 후 모의부재의 폭렬 특성으로는 (a) 플레인의 경우 심한 파괴 폭렬로 철근이 노출된 후 고온을 받은 철근의 구조내력이 저하하여 가열시간 2시간 경과 후 폭렬이 발생한 후 고온에 의해 주근이 좌굴되어 붕괴되었으나, (b)PP섬유 혼입 및 메탈라스 횡구속을 병용한 RC기둥은 효과적으로 폭렬이 방지되어 기둥부재의 형상을 그대로 유지하며, 재하가열시험 3시간을 만족하는 것으로 나타났다.

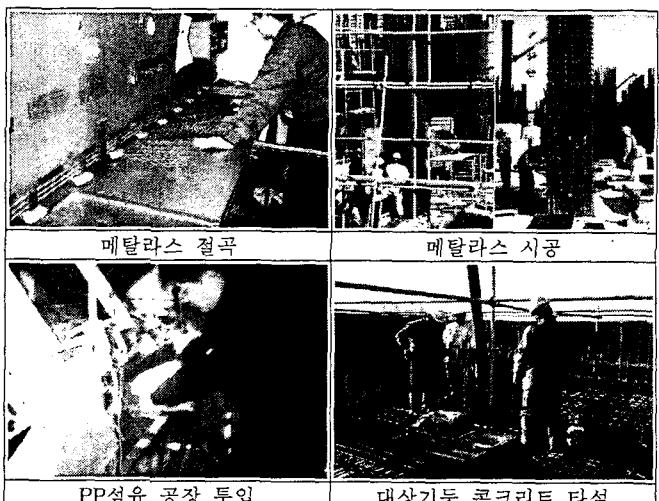
사진 5. 현장시공 모습

현장에 적용한 메탈라스는 KS D 3601에 규정되어 있는 규격품으로서 단목 22 mm, 장목 50mm, 두께 2.3mm 제품으로, Shop Drawing을 실시한 후 사진 5와 같이 공장 가공하여 현장에 반입한 다음, 기동철근 배근 후 현장에서 조립하였고, PP 섬유는 레미콘 공장의 배처플랜트에서 투입 혼합하였는데, 투입시 비닐봉투에 밀봉되어 있는 상태이었으므로 취급에 어려움은 없었다.

또한, 콘크리트 타설시 PP섬유가 혼입된 콘크리트의 펌프 압송에는 별다른 문제가 없었으며 메탈라스 횡구속된 기둥 타설에도 재료분리 및 섬유의 엉킴현상(fiber ball) 등 악영향은 나타나지 않았다. 최종적으로 선행연구에서 얻어진 결과를 토대로, 본 현장에 적용한 고성능 콘크리트의 폭열방지 및 내화성능 향상공법은 화재시 구조체 콘크리트의 안전성면에서 크게 향상된 것으로 분석된다.
