고온리튬용융염계 산화분위기에서 초합금의 부식거동

조수행, 임종호, 서중석, 윤지섭, 박성원

한국원자력연구소, 대전광역시 유성구 덕진동 150

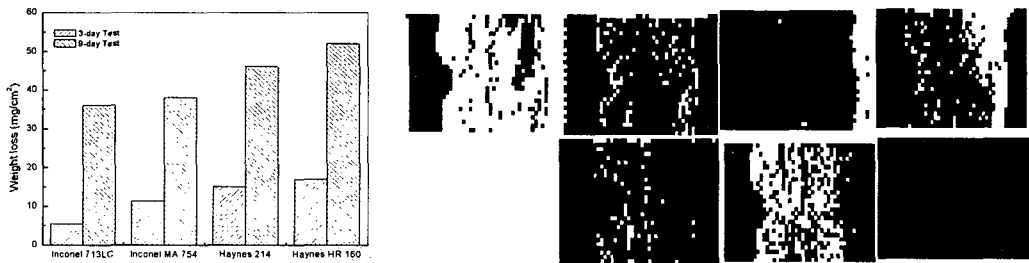
Fig. 1. Corrosion rate of tested alloys. Fig. 2. Cross-sectional SEM image and elemental distribution of Inconel 713LC.

Fig. 1에 Inconel 713LC, Inconel MA 754, Haynes 214, Haynes HR 160 시편의 72시간 및 216시간동안 부식실험 한 시편의 부식속도를 나타내었다. 용융염분위기하에서 부식실험 후 시편의 무게감소는 합금의 구성원소가 부식매체와 반응하여 용출 또는 합금의 표면에서 부식층의 박리에 의한 것으로 무게감소가 적은 합금일수록 내부식성이 우수할 것으로 판단된다. Inconel 713LC와 Inconel MA 754는 부식층이 박리가 되지 않아 부식속도가 낮게 나타났다. Fig. 2~5에는 LiCl-3%Li₂O, 675°C, 216시간동안 부식실험 한 Inconel 713LC, Inconel MA 754, Haynes 214, Haynes HR 160 시편의 부식층 단면사진과 부식층 구성원소의 mapping 분석결과를 나타내었다. Fig. 2는 Inconel 713LC의 부식층이며, 부식층은 박리되지 않고 조밀한 Al, Ti 및 Cr계 산화물로 형성되었다. Fig. 3에서 보는 바와 같이 Inconel MA 754의 부식층은 박리되지 않고 조밀한 Cr계 산화물의 성장과 함께 산화층내로 Ni계 산화물이 나타났으며, 조대한 nodular 형상의 부식층이 기지금속 부근에서 관찰되며 Ti는 외부부식층 직하에 확산/농축되었다. Fig. 4는 Haynes 214의 부식층이며, 박리된 부식층에는 Fe의 농축현상이 관찰되는데, Inconel 713LC, Inconel MA 754에 비하여 외부부식층을 형성하지 못하고 박리되는 현상은 기지금속 내 Fe의 빠른 외부확산으로 인해 산화과정에서 Fe계 산화물을 형성되기 때문으로 판단된다. Fig. 5는 Haynes HR 160의 부식층을 나타낸 것이며, 전반적으로 부식층은 박리되고 모재의 표면만 관찰되었다.
