**B-01****계단의 안전승강에 관한 기초적 연구****The fundamental study about the safe  
going up and down of stairs**

Man-Sung Hur † · Akihiro Fujita\* · Bitosho\*

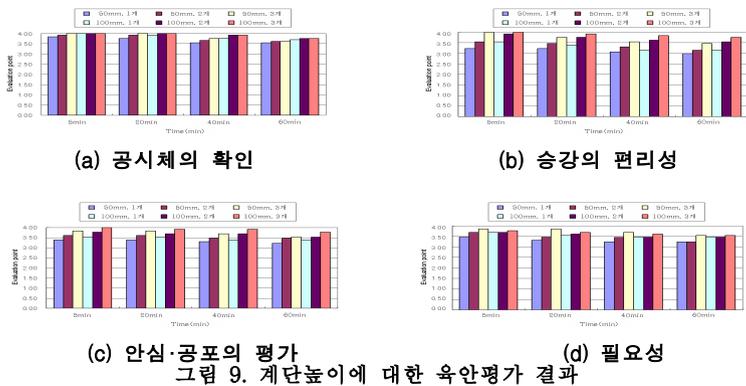
그림 9. 계단높이에 대한 육안평가 결과

그림 9은 계단높이에 대한 육안평가 결과로 세로축에 평가점, 가로축에 시간을 나타낸다. 계단 하부에서 계단높이 공시체를 바라보았을 때 공시체는 직경 50mm, 직경 100mm 모두 확실히 보였고 소등 후 60분 경과후에도 직경 50mm의 작은 공시체로도 충분히 시인되는 것이 확인되었다. 피험자에 의한 계단 승강 후의 평가에서도 직경 50mm의 공시체로도 매우 오르내리기가 아주 쉬웠으며, 안심되고 공포감이 거의 없었던 것이 확인되었다. 또 정전 등의 재해시에 안전하게 피난하기 위해서는 축광재를 이용한 계단코가 필요하다는 것도 확인되었다. 또한 배치에서도 계단 높이 중앙부분과 양단에 공시체를 설치한 평가는 직경 50mm, 직경 100mm 모두 다른 배치와 비교하여 약간 높은 평가가 얻어졌다. 이것은 계단을 올라갈 때 어느 위치에서도 계단높이 공시체를 확인할 수 있었음에 기인한다고 생각되어진다.

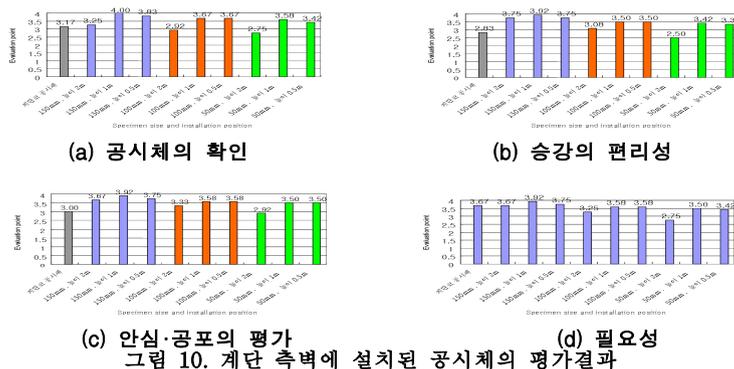
그림 10. 계단 측면에 설치된 공시체의 평가결과

그림 10은 계단 측면에 설치된 축광재에 대한 육안평가 결과로 세로축에 평가점, 가로축에 시간을 나타낸다. 계단을 집단으로 오르면서 축벽 공시체를 바라보았을 때 축광재를 이용한 축벽 공시체는 시인되었다. 또 계단코만 있을 때 보다는 계단의 축벽에 축광재를 설치함으로써 그 축광 자체의 밝기로 계단의 공간을 시인할 수 있는 것을 알았다. 설치위치는 높이 2m 위치에 설치한 공시체 평가가 낮은 반면에 높이 1m 위치에 설치한 공시체 평가는 높게 나타났다. 이것은 계단을 오를 때 발을 보고 올라가기 때문에 사람의 시선에서 높이 2m 위치에 있는 공시체는 시계에 들어가기 어렵다는 것에 기인하고 있다. 공시체 크기에 대한 평가를 보면 큰폭 150mm의 평가가 제일 높은 것을 알았다. 승강의 편리성, 안심감, 필요성도 같은 결과를 얻었다.

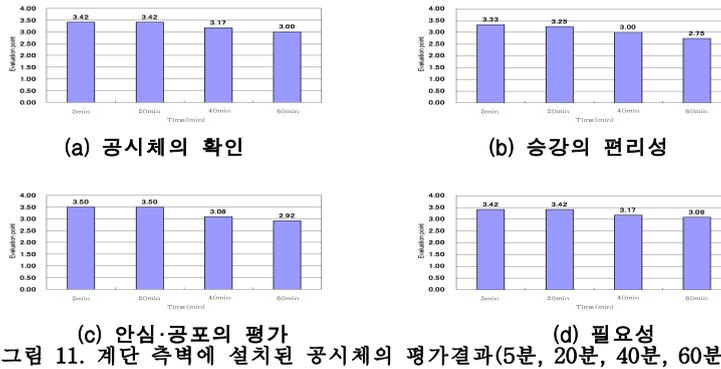
그림 11. 계단 측벽에 설치된 공시체의 평가결과(5분, 20분, 40분, 60분)

그림 11은 소등후 5분, 20분, 40분, 60분 경과후의 평가결과를 나타내는 것으로 소등후 60분이 경과되어도 축벽 공시체 폭 50mm는 크기가 적음에도 불구하고 평가는 대략 3점의 평가를 얻을 수 있었다. 따라서 축벽 공시체는 폭 50mm로도 승강하기 쉽고 안심되고 계단을 오를 수 있다는 것을 알았다.
