불평형전류 측정에 의한 회전기 열화감시장치
Deterioration Monitoring Device by Unbalance Current
Measurement of Rotating Machines

This paper described an on-line condition monitoring device for rotating machines by measurement of unbalance current due to insulation deterioration. The device consists of a zero-phase current transformer (ZCT), a low-noise amplifying circuit, and a microprocessor unit. The prototype device measures current of $500\ \mu\text{A} \sim 30\ \text{mA}$ in frequency ranges from 10 Hz to 3 kHz.

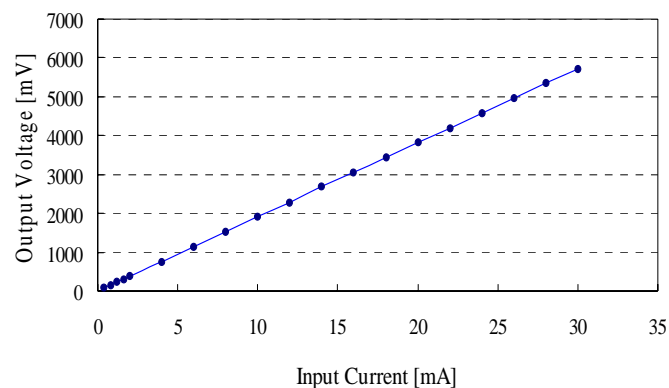
(a) 입력전류-출력전압

그림 2에 교정실험을 통해 얻어진 감도와 주파수응답에 대해 나타내었다. 변류기를 포함한 감시장치의 주파수 대역은 10Hz ~ 3kHz (-3dB)이며, 500uA ~ 30mA까지 측정할 수 있는 특성이다.

열화 감시장치의 감도와 주파수응답을 평가하기 위하여 교정실험을 수행하였다. 측정감도는 정현파입력에 대한 출력전압의 비로서 산출하였으며, 함수발생기(CFG-280, Tektronix)를 이용하였다.

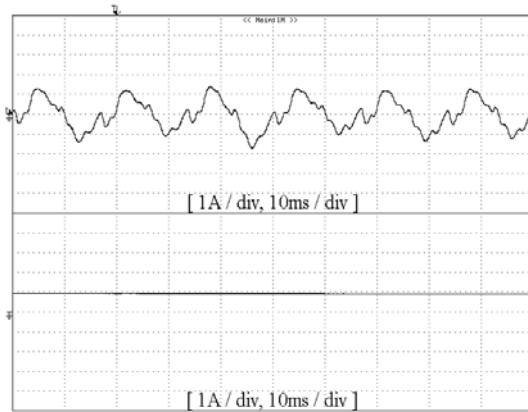
(a) 3상 불평형전류

여기서, L은 절연물의 수명시간, c는 상수, E는 절연물의 임계전계, n은 전압감쇄율 (보통9~12)을 나타낸다[5]. 초기 1분간의 열화에 의한 불평형전류의 증가량은 매우 미소하여 정상 운전상태에서의 측정값과의 크기비교가 거의 불가능하였다. 수차례 반복된 열화과정 후 불평형전류의 뚜렷한 증가를 확인할 수 있었으며, 측정결과는 그림 5(a)에 나타내었다.

절연열화 후 약 810mA의 불평형전류가 측정되었으며, 초기 운전조건에 비해 약 2.4배 증가하였다. 측정값이 불평형전류의 증가에 의한 결과임을 명시하기 위해 R, S, T상에 개별의 변류기를 설치하고 상전류를 측정하였다. 그림 5(b)의 결과로부터 R상의 불평형전류를 관찰할 수 있으며, 3상 벡터합에 의한 불평형전류는 813mA로 감시장치에 의해 측정된 값과 근사하다. 따라서 불평형전류의 변화량은 절연열화에 의한 결과임을 추정할 수 있다.
