CFRP 판으로 전단 보강된 이후 동결융해에 노출된 철근콘크리트 보의 보강성능 및 파괴특성

Strengthening Performance and Failure Characteristics of Reinforced Concrete Beams Exposed to Freezing-and-thawing Cycles after Shear Strengthening with CFRP Plate

윤현도* · 김선우** · 전에스더** · 이민정***

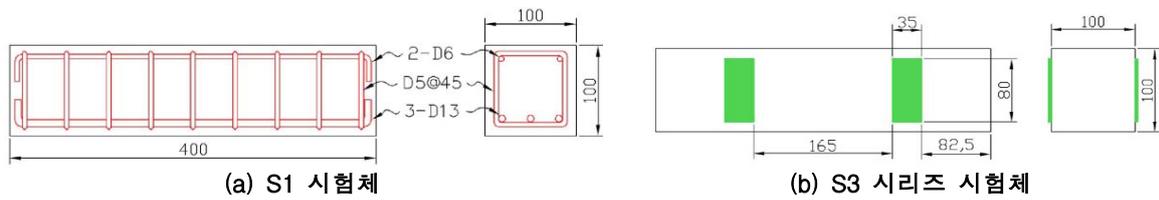
그림1. 시험체의 보강상세 (단위 : mm)

본 연구에서 그림 1과 같은 형상과 배근상세를 갖는 총 7개의 시험체가 제작되었으며 S1 시험체는 CFRP 판으로 전단 보강되지 않고 동결융해를 경험하지 않은 표준 시험체이며, S3 시험체는 S1과 동일한 조건하에서 CFRP 판으로 전단 보강된 시험체이다. S3-30 시험체는 S3과 동일한 조건에서 30 사이클의 동결융해를 경험한 시험체이며 시험체 명은 노출된 동결융해 사이클 수에 따라 S3-60, 120, 240 및 400으로 명명되었다. 사용된 콘크리트의 28일 압축강도는 33MPa, 주근인 D13 철근의 항복강도 및 변형률은 각각 255MPa 및 2,130 μ , 전단보강근 및 압축철근인 D6의 항복강도 및 변형률은 각각 290MPa 및 1,920 μ 로 나타났다. CFRP 판(두께 1.2mm, S사 CarboDur S512)의 최저 인장강도 및 변형률은 각각 2,800MPa 및 1.7%로 나타났다. 콘크리트 타설 8일 경과 후 CFRP 판이 부착될 전단경간 중앙부는 바탕처리 되었고 바탕 처리면에 에폭시 접착제(Sikadur-330)를 도포 후 CFRP 판을 부착하여 그 위에 다시 접착용 에폭시 수지 모르타르로 마감하는 방식으로 보강하였다. 보강 완료이후 20일 동안 기건 양생 후 각 시험체별로 그림 2와 같은 동결융해 장치(KC 6000)내에서 30, 60, 120, 250 및 400 사이클의 수중 동결융해에 노출 시킨 후 다시 상온에서 2일 동안 안정화한 후 파괴시까지 4점 재하 하였다. 동결융해 1 사이클은 6시간에 걸쳐 4 $^{\circ}$ C에서 -18 $^{\circ}$ C범위의 온도변화로 설정되었다. 가력은 그림 3과 같은 200kN 용량의 UTM(MTS 사)에 의해 0.1mm/s 속도로 일정하게 변위 제어 하였다. 또한 균열 및 CFRP 판의 계면탈락과 같이 RC 보의 손상발생에 따른 AE 신호 특성을 계측하기 위하여 그림 3과 같이 보 측면에 AE 센서를 4개 설치하여 실험 종료시까지 AE 신호를 계측하였다. 사용된 AE 센서(SE900, DECI 사)는 100~900 kHz의 광대역 센서이고 이를 프리앰프(20dB, Vallen system)에 연결하여 상용 AE 장비(Vallen AMSY4)와 디지털 오실로스코프(PM3384B)를 사용하여 측정하였다.

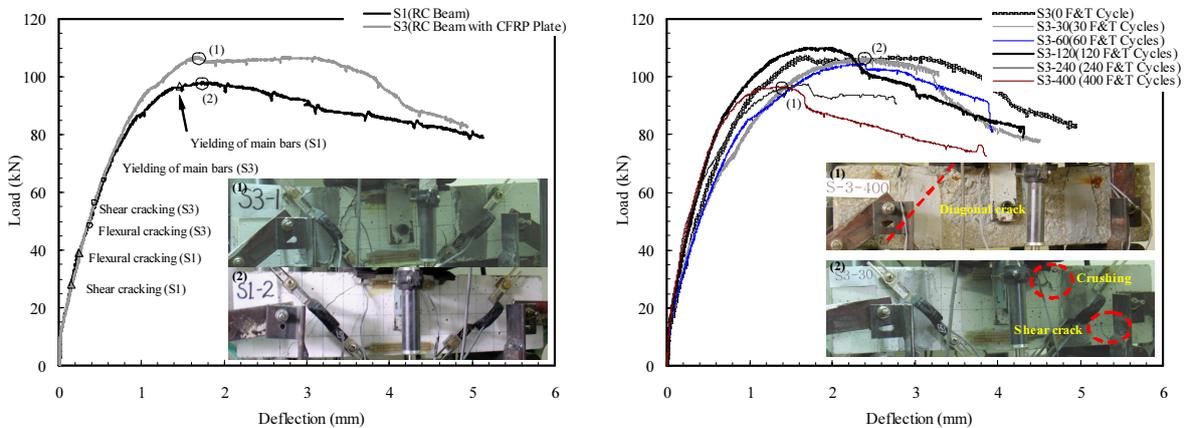
(a) 보강유무 (b) 동결융해 사이클
그림4. 각 시험체의 전형적인 하중-변위 관계 곡선의 비교

그림 4는 CFRP 판에 의한 RC 보의 전단보강 유무 및 동결융해 사이클 수에 따른 전형적인 하중-변위 관계 곡선을 비교하여 나타낸 것이다. 그림 4(a)에 나타난 바와 같이 CFRP 판으로 RC 보의 전단경간 중앙부를 전단 보강함에 따라 사인장 균열의 발생에 따른 최대내력 이후 다소 급격한 강도저하를 억제할 수 있는 것으로 나타났다. 또한 그림 4(b)에 나타난 바와 같이 CFRP 판으로 전단 보강된 이후 120 사이클 이내의 동결융해 환경에 노출된 RC 보의 내력 및 변형능력도 S3 시험체와 대등하게 나타났으나 240 사이클을 초과하는 동결융해 환경에 노출된 RC 보의 경우 S3 시험체에 비하여 다소 저하되는 경향을 보였다.

각 시험체의 하중단계별 균열진전 현황은 CFRP 판의 보강유무에 따라 다소 차이를 보이고 있으나 동결융해 유무 및 사이클 수에 따라 큰 차이는 보이지 않았다. 그림 4(a)에 나타난 바와 같이 표준 시험체(S1)은 최대내력의 약 12%(12kN)에 이르러 중앙부에 초기 휨 균열이 발생된 이후 재하하중이 최대내력의 약 30%(29kN)에 이르러 보 받침부와 가력점을 연결하는 대각선 방향의 전단균열이 발생되었다. 이후 최대내력에 이를 때까지 새로운 균열의 발생과 함께 이미 발생된 사인장 균열 폭이 증가되며 최종 파괴되었다. 반면 S3 시험체에서는 표준 시험체에 비하여 보 중앙부에 휨 균열이 다수 발생되었다. 이후 하중이 증가됨에 따라 CFRP 판 경계부와 가력점을 연결하는 사인장 균열이 시작되었으며 이러한 사인장 균열 폭이 증가되며 최종 파괴되는 양상을 보였다. 그림 4(b)는 CFRP 판으로 전단 보강된 이후 30 및 400 사이클의 동결융해를 경험한 시험체의 최종 파괴양상을 나타낸 것으로 S3-400 시험체의 최종 파괴양상은 받침부와 CFRP 판을 관통하여 가력점을 연결하는 사인장 균열에 의해 최종 파괴되었다.

- 1) CFRP 판으로 전단 보강된 이후 4℃에서 -18℃범위 온도변화를 갖는 120 사이클 이내의 동결융해 환경에 노출된 RC 보의 전단보강 성능은 동결융해를 경험하지 않은 시험체와 대등하게 나타났다. 그러나 240 사이클 이상의 동결융해를 경험한 RC 보의 경우 동결융해를 경험하지 않은 시험체에 비하여 10% 내외의 강도저하를 보였다. 모든 시험체는 사인장 균열에 의한 전단파괴 양상을 보였으며 특히 240 사이클 이상의 동결융해를 경험한 RC 보에 있어서 동결융해에 의한 모재 콘크리트 및 CFRP 판 접합면의 표면 열화에 따라 전단 보강되지 않은 표준 시험체와 같이 받침부와 가력점을 연결하는 사인장 균열에 의해 최종 파괴되었다.
- 2) CFRP 판으로 전단 보강된 이후 동결융해 환경에 노출된 RC 보의 초기 및 사이장 균열의 발생, CFRP 판의 탈락 및 압괴 등과 같은 주요한 손상단계에서 음향방출(AE) 특성값은 급격한 증가를 보였다. 이러한 AE 특성값 중 손상수준에 따른 AE 신호의 진폭 및 진동수의 분포는 RC 보의 손상수준과 밀접한 관계가 있는 것으로 나타났다. 향후 다양한 조건의 실험결과가 축적된다면 AE 기법에 의해 CFRP로 보강된 구조물의 건전성 평가 및 미시적인 손상기구 규명 등에 활용 가능성이 높은 것으로 평가된다.

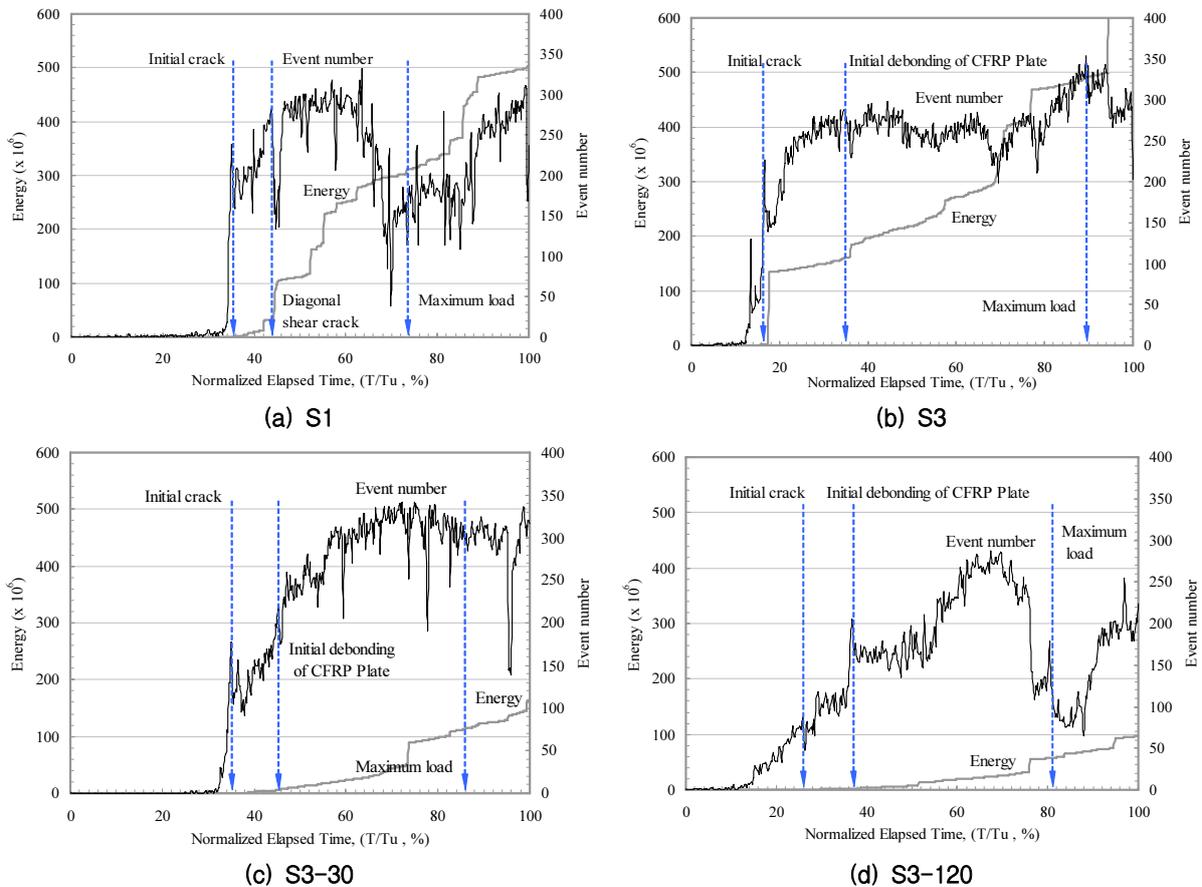
그림5. AE 사상수와 에너지 관계

20% 강도저하)시점(T_u)으로 무차원화한 재하 시간비($T/T_u \times 100$, %)에 따른 S1, S3, S3-30 및 S3-120 시험체의 AE 사상수 및 에너지의 변화를 그림 5에 나타내었다. 그림 5(a) 및 (b)는 CFRP 판의 전단보강 유무에 따른 사상수 및 에너지 특성을 비교하기 위한 것으로 두 시험체 모두 초기 휨 균열이 발생시점에서 급격한 사상수 증가를 보이고 있다. 초기 휨균열 발생이전까지 시험체 외부에서 균열이나 다른 손상은 시각적으로 발견되지 않았으나 콘크리트 내부에 존재하고 있는 기공 또는 공극 등 매트릭스(Matrix)의 결함부에서 발생하는 미세한 균열(Micro-crack)의 발생에 따라 어느 정도의 사상수를 나타냈다. S1 시험체의 경우 초기 휨균열 발생이후 사상수는 다소 완만하게 증가되고 있으나 동일한 조건에서 보의 측면에 CFRP 판으로 전단 보강된 S3 시험체의 경우 초기 휨균열 발생이후에도 지속적으로 사상수가 급격히 증가되는 경향을 보였다. 이는 그림 5(a) 및 (b)의 비교로부터 판단하여 볼 때 CFRP 판과 모재 콘크리트 계면의 에폭시 접착제 손상에 따른 것으로 사료된다. 재하 시간비의 약 44% 및 36%에 이르러 S1 및 S3 시험체에 각각 사균열 및 CFRP 판의 부착상실이 나타났으며 이러한 시점에서 사상수는 급격하게 감소되었고 이러한 경향은 S1 시험체에서 현저하게 나타났다. S1 시험체는 사균열 발생이후에도 인접부에 다수의 균열이 발생됨에 따라 사균열 발생시점에서 사상수가 급감한 후 다시 증가되어 재하 시간비의 64% 시점에 이를 때까지 증가되었다. 이후 사균열 폭이 점진적으로 증가되다가 초기에 발생된 사균열 폭이 급격히 증가되며 최대하중에 이르렀으며 이러한 결과로 최대하중에 인접한 시점에서는 새로운 균열의 발생보다는 기존 균열폭의 증가에 따라 사상수는 이전 단계에 비하여 오히려 감소되는 경향을 보였다. 최대하중이후 급격한 처짐량의 증가에 따라 균열의 진전 및 압축축의 압괴로 인하여 사상수가 다시 증가되는 경향을 보였다. 반면 S3 시험체에서는 CFRP 판의 부착력 상실 시점에서부터 최대하중에 도달되기 직전까지 사상수에 있어서 큰 변화를 보이지 않고 있으나 재하 시간비 약 75%에 이르러 사상수는 다소 감소하였다. 최대하중에 이르러 CFRP 판을 관통하는 사균열이 발생됨에 따라 최대하중 시점에 이르러 사상수가 급격하게 증가되었다. AE 에너지량은 S1 시험체 있어서 사균열 발생시점에서 급격히 증가된 이후 상대적으로 S3 시험체에 비하여 다소 급격하게 증가되는 경향을 보였으나 파괴시점에 이르러 S3 시험체의 경우 급격히 증가되었다.

그림 5(c) 및 (d)은 S3-30 및 S3-120 시험체의 재하시간비에 따른 사상수 및 AE 에너지 특성을 비교하여 나타낸 것이다. 동결융해를 경험한 시험체들의 재하시간비에 따른 사상수 변화 추이는 S3 시험체와 상이한 특성을 보이고 있다. S3 시험체의 경우 대체로 재하 초기단계에서 높은 사상수가 나타나지 않았으나 동결융해를 경험한 시험체의 경우 재하초기부터 사상수가 점진적으로 증가되기 시작하여 최대하중에 이를 때까지 증가되는 경향을 보이고 있다. 이는 동결융해 환경에 노출됨에 따라 보의 모재 콘크리트의 조직이 약화되어 콘크리트내 및 CFRP 판과 모재 콘크리트의 부착면에서 유발되는 손상에 따른 것으로 판단된다. AE 에너지량은 동결융해 사이클이 증가 진행됨에 따라 점진적으로 감소되는 경향을 보이고 있다.
