### 3. 보수공법 종류의 현황 및 분석

#### 3.1 아스팔트 콘크리트 포장의 유지보수공법

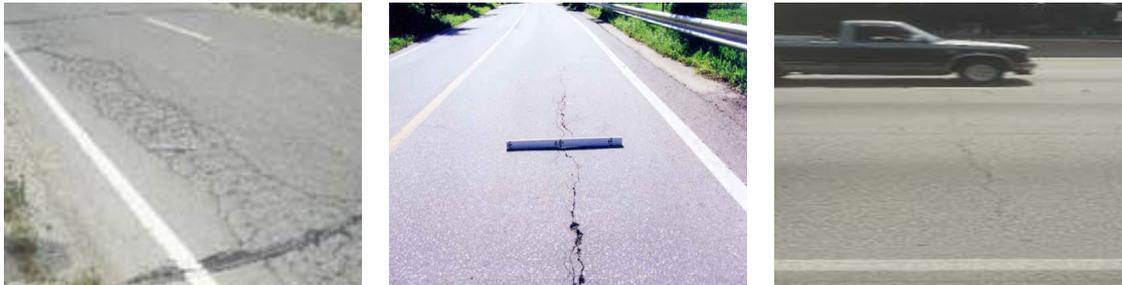
<그림 1> 균열 형태(FHWA, 2003, Distress Identification Manual)

형상, 미끄럼 저항 감소 형상으로 크게 4가지로 나누고 각각의 파손 종류로 구분하고 있다. 균열 형태는 차량의 반복적인 하중과 온도저하, 도로구조의 하부층의 지지력 저하 등 내·외적인 요인으로 발생을 한다. <그림 1>

(a) 피로균열 (b) 세로방향균열 (c) 가로방향 균열

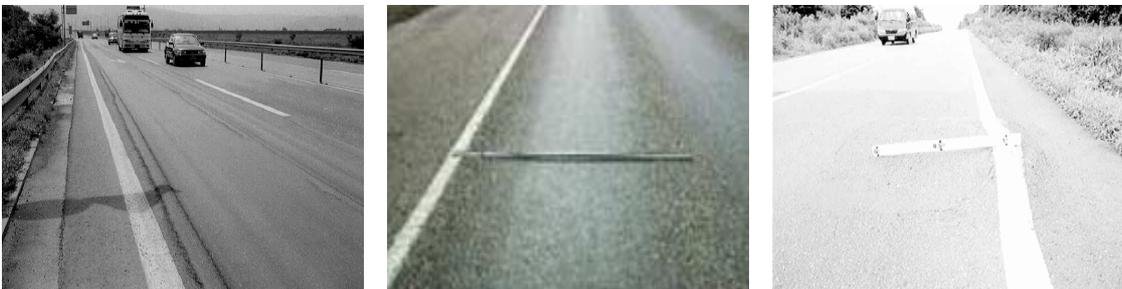
<그림 2> 변형 형태(FHWA, 2003, Distress Identification Manual)

변형 형태는 재료적인 영향인 점탄성을 가진 아스팔트 포장에서만 나타나는 파손 형태로 아스팔트 혼합물의 내적인 인자와 지속적인 차량하중인 외적인 인자가 합쳐져 영구적인 변형을 말한다. <그림 2>

(a) 소성변형 (b) 쇼빙

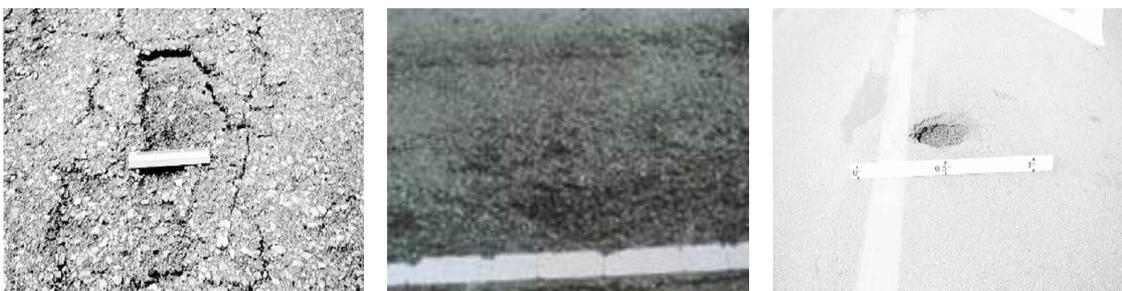
<그림 3> 탈리 형태(FHWA, 2003, Distress Identification Manual)

탈리 형상은 아스팔트 혼합물 중 골재 입자의 이동에 의해서 포장 표면으로부터 하부로 아스팔트 포장층의 진행성 분리이다. <그림 3>

(a) 라벨링 (b) 포트홀

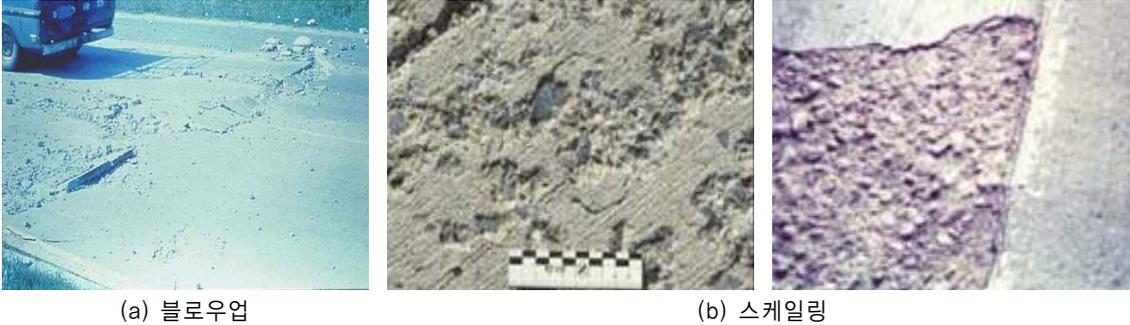
<그림 7> 탈리 형태(FHWA, 2003, Distress Identification Manual)

탈리 현상은 단단한 입자가 콘크리트 줄눈 중심에 침입하여 콘크리트 슬래브의 열팽창을 방해하여 국부적인 솟아오름 또는 깨짐 등의 압축 파괴를 일으키거나, 콘크리트 표면이 공용성능의 저하로 마모가 되어 골재의 이탈과 함께 알카리 반응(염화칼슘, 소금)등의 동결융해의 반복으로 부식되는 외적 요인이다. 그 대표적인 파손 종류로 블로우업과 스케일링이 있으며 <그림 7>과 같다.

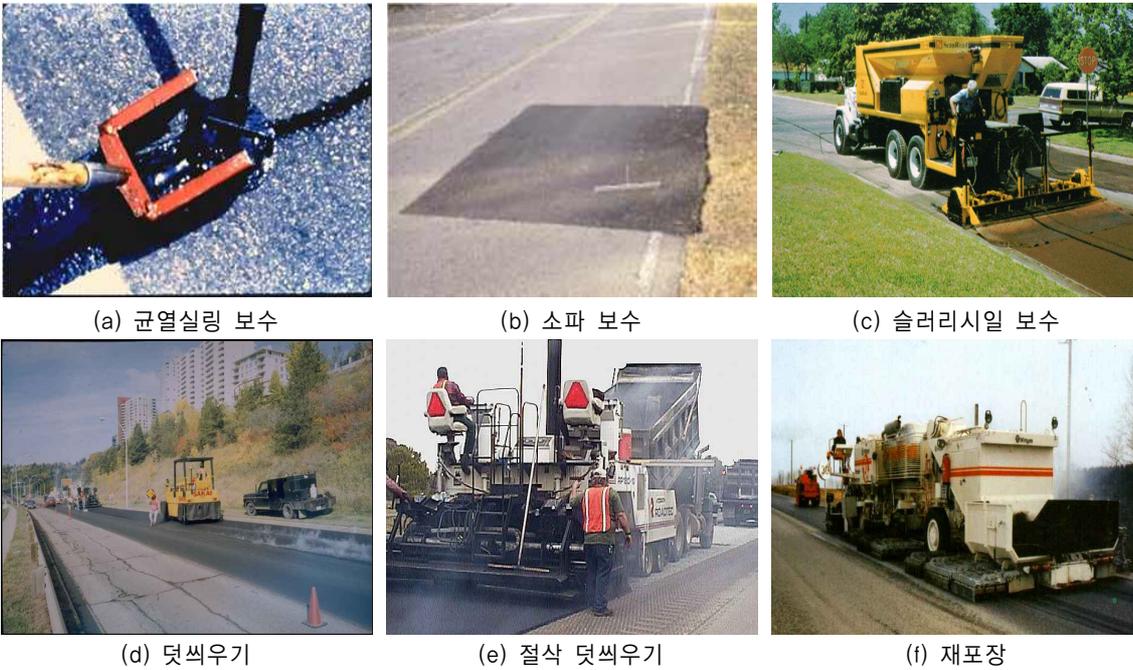
〈그림 8〉 아스팔트 콘크리트 포장의 유지보수공법

다음 <그림 8>과 <표 1>은 아스팔트 포장 파손시 적절하게 이용되고 있는 유지보수공법 종류와 파손 원인, 유지보수 공법 등을 요약 정리하여 나타냈다.

균열실링 보수는 포장 표면에 발생한 균열에 실린트를 주입하는 공법으로 포장 노면에 발생하는 가로 및 세로방향 균열이나 반사균열과 같은 국부적인 선상 균열의 보수에 적합하다.

소파보수는 포트홀, 피로균열등 국부적 포장파손 부위에 절삭기를 이용하여 수직 또는 정사각형으로 차량 진행 방향에 직각으로 절삭하는 공법이다.

슬러리 시일공법은 6.2mm이하의 골재, 모래 및 바인더를 현장에서 배합하여 포장면에 얇게 포설하는 공법으로 교통량이 많지 않고 표면결합의 정도가 심하지 않은 구간에 균열방지 및 평탄성 복구용으로 수행되고 있다.

덧씌우기는 기존포장의 구조 능력 저하로 노면의 미끄럼 저항성 증진 및 평탄성 개량, 균열로 빗물의 침투를 방지하는 목적을 겸하며 두께 산정이 어려워 높이의 상승과 공사비 등을 고려하여 5cm 두께의 시공이 일반적이다.

절삭 덧씌우기는 균열과 소성변형이 표층에서만 발생한 경우 또는 주변 구조물로 인해 포장체의 계획고를 높일 수 없는 경우에 수행하는 공법이다.

재포장은 표층뿐만 아니라 기층의 파손일 경우, 노상부까지 제거한 후 다시 포장을 실시하는 공법으로 보수공법 중에 가장 많은 공사비와 시간이 소용되는 공법으로 채택 시 특별한 검토를 요구하고 있다.

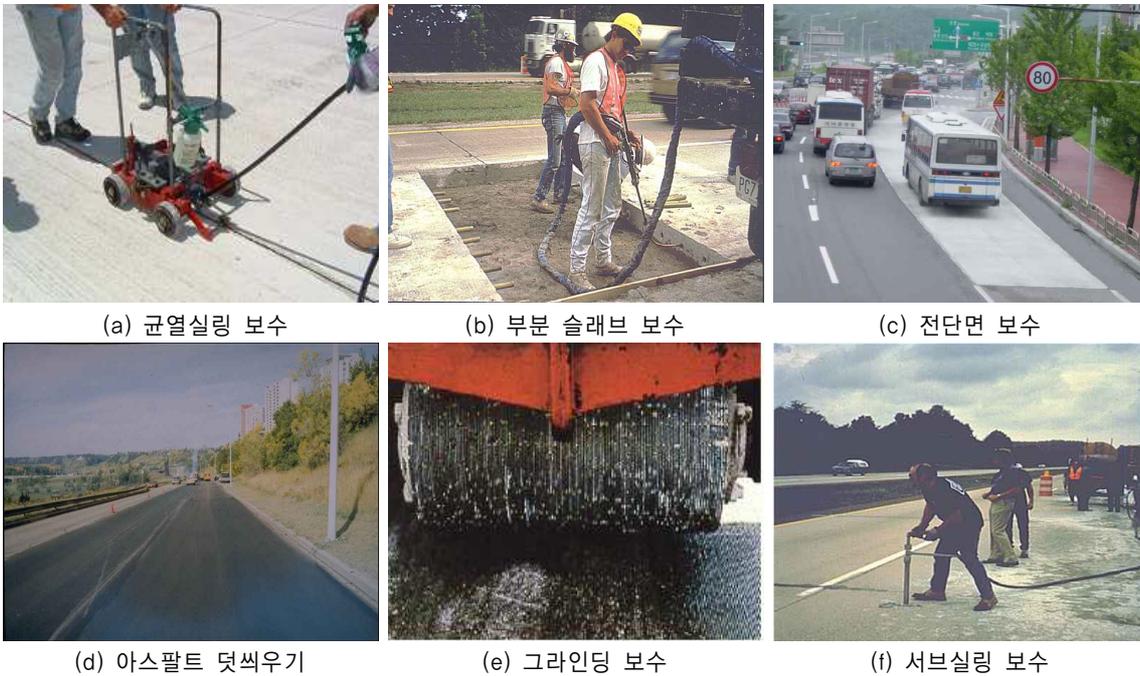
<그림 9> 시멘트 콘크리트 포장의 유지보수공법

다음 <그림 9>와 <표 2>는 콘크리트 포장 파손시 적절하게 이용되고 있는 유지보수공법 종류와 파손 원인, 유지보수공법 등을 요약 정리하여 나타냈다.

균열실링보수공법은 콘크리트 포장 표면에 발생하는 균열에 실런트를 주입하는 방법으로 실링 주입전 균열부의 청소 및 건조 상태가 매우 중요하며, 실링 후 영생이 완료된 후에 교통개방을 해야 한다.

전(부분) 단면 보수는 콘크리트 슬래브의 스폐링, 블로우업과 같이 줄눈부 파손이 심한 경우나 다수의 복잡한 균열이 복합적으로 발생한 경우 적용하는 공법으로 보수재료의 선정 시 기존 포장체와의 접착성, 재료의 내구성 등을 고려하여 공법을 결정하여야 한다.

그라인딩보수 공법은 포장체의 단차를 줄이고 노면의 평탄성을 제공하며 공용기간을 연장시킬 수 있다.

서브실링 보수공법은 지반의 지지력이 연약하거나 줄눈부 손상으로 침투한 물로 인해 침식된 하부구조의 침하가 발생된 구간에 더 이상의 침식이 발생하지 않도록 보수재료를 주입하는 공법으로 서브실링 양을 파악하기 위한 평가 매우 중요하다.
