박리면적을 이용한 열차폐 코팅의 파손 수명 평가

Spallation Life Estimation of Thermal Barrier Coatings by Delaminated Area

*신인환¹, 김대진¹, 구재민¹, #석창성¹, 이택운²

¹ 성균관대학교 기계공학과, ²한전 KPS(주) G/T정비기술센터 기술팀

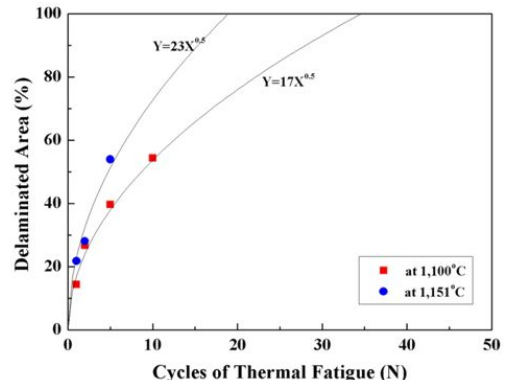
Fig.5 The result of the delaminated area measured by image analysis

접착강도시험 후 파단면에서 관찰된 B면이 완전 박리가 진행되는 중간단계 면이라고 가정할 경우, 사이클에 대한 B면의 면적 증가는 곧 완전 박리라고 가정할 수 있다. 따라서 가동온도별, 사이클 증가에 따른 B면의 면적 증가를 열피로 시험을 통한 코팅의 완전 박리 수명을 비교하기 위해 Fig.4에 나타낸 것과 같이 이미지 분석 기법을 이용하여 평가하였다. 이미지 분석을 통해 구한 B면적 비율과 주기산화 사이클의 관계를 통해 B면적이 100%가 되는 시점을 식(1)을 이용하여 구해 보았으며 이를 Fig.5에 나타내었다. 또한 면적 분석을 이용하여 계산된 코팅 파손 수명과 실제 열피로 시험을 통한 파손 수명을 비교하여 Fig.6에 나타내었다.

$$Spallation\ life = \frac{(Operating\ Temp. - 960)}{8.3} \times (Area\ of\ B)^{0.5} \quad (1)$$

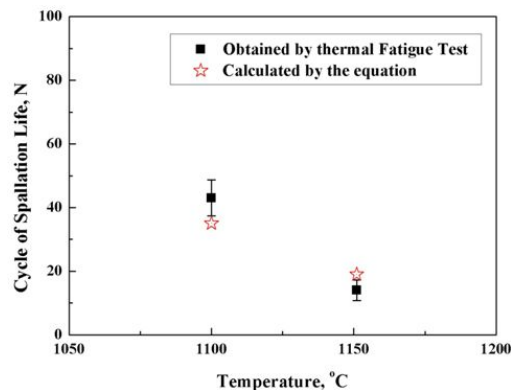
Fig.6 Comparison between the result of calculated spallation life of TBCs using the equation and the results by thermal fatigue tests at each temperature
