## 부표류의 효율적인 관리운영 방안 연구

요약 : 해양교통안전시설인 부표류에 대한 효율적인 관리 운영 방안을 마련하여 국제 기준 이상의 항로표지 운영 률을 제고함으로서 통항 선박의 안전을 확보하는 데 목적이 있다.

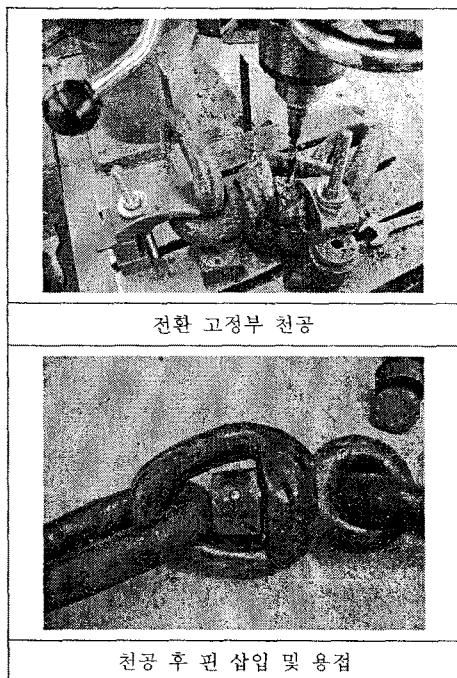
전환은 구조적으로 분석해 보면 사고의 개연성이 없어 보이나 암반위에 설치된 부표류의 사슬은 강조류, 파도 등에 의하여 24시간, 365일 동안 해저에서 지속적인 충격과 마찰을 반복할 수 밖에 없다. 따라서 지속적인 진동과 표체의 회전에 의하여 볼트 너트식의 전환 고정부는 이완되어 풀리게 마련이다. 이러한 문제점을 개선하기 위하여는 볼트 너트 부위에 다음 그림과 같이 천공하여 티에퍼핀을 삽입하여 용접을 보강하는 방법이 최선의 개선책이라 생각된다.

[그림 3-1 전환의 나사풀림 방지 개선 사진]

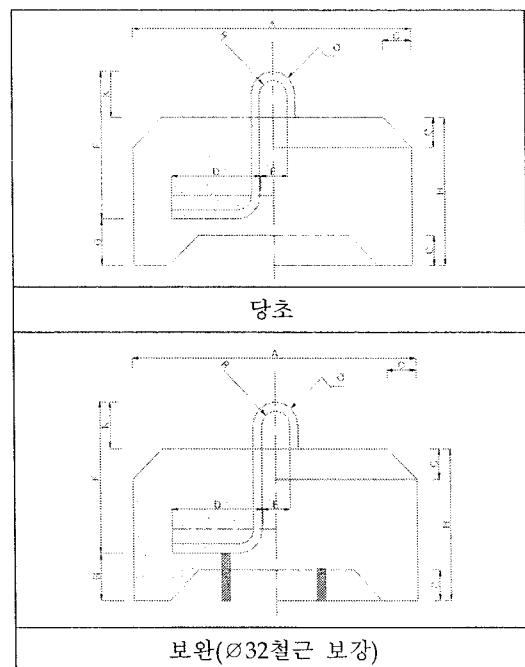
본 연구에 적용되는 규정에서는 2톤, 3톤, 4톤, 5톤급 등으로 규정하고 있으나 주로 사용하는 것은 4톤급이다. 따라서 사용하지 않는 2톤, 3톤급은 규정에서 제외할 필요가 있으며, 앞서 언급한 사슬과 침추의 적정한 조합을 위해서는 5톤급의 침추를 상용화할 필요성이 있는 것으로 판단된다. 또한 암반이나 자갈류 등 지지력이 미약한 저질에 적합한 모형의 침추 개발이 필요한 것으로 판단되어 다음 도면과 같이 철근 보강재를 하부에 4개 설치를 제안한다. 다만, 현재 운영중인 부표정비선의 인양 크레인 용량이 15톤급임을 감안하여 향후 대체선 건조시에 중량을 증가시켜 건조하여야 할 것이다. 또한 침추에 있어서 2개 이상 조를 이루어 설치할 경우 설치 간격에 대한 정확한 규정이 없으므로 침추 너비의 2~3배의 간격으로 설치토록 규정 삽입이 필요할 것이다.

[그림 3-3 침추 개선 도면]
