조선용 프라이머 코팅 강판의 레이저용접시 인프로세스 측정에 관한 연구 (II)

-코팅조건과 갭간극에 따른 불량검출-

A Study on In-process Measurement in Laser Welding of Primer-coated Steel for Shipbuilding (II)

-Defect Detection with Coating Condition and Gap Clearance-

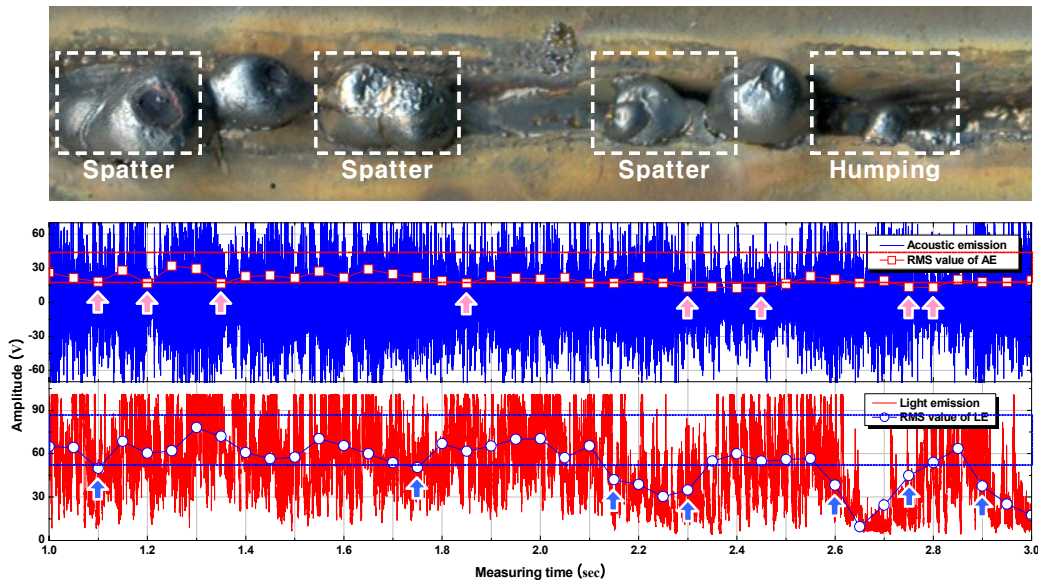
Fig. 1 Correspondence of bead and measurement signals in defect region

실험은 Fig. 1에서와 같이 광신호와 음향신호의 RMS를 통하여 raw signal에서 잘 나타나지 않았던 신호의 패턴을 확인함으로써 실제 신호와 비드와를 대응을 가능하게 하였다. 또한 결함 발생시의 RMS값을 건전한 상태와 비교분석하여 실제 결함검출의 가능성도 확인할 수 있었다.
