재래시장 전기화재 감소를 위한 전기안전감시시스템 개발 연구

(Development of Electric safety monitoring system for reducing the electrical fire at traditional market)

한국전기안전공사 전기안전연구원
(Electrical Safety Research Institute of KESCO)

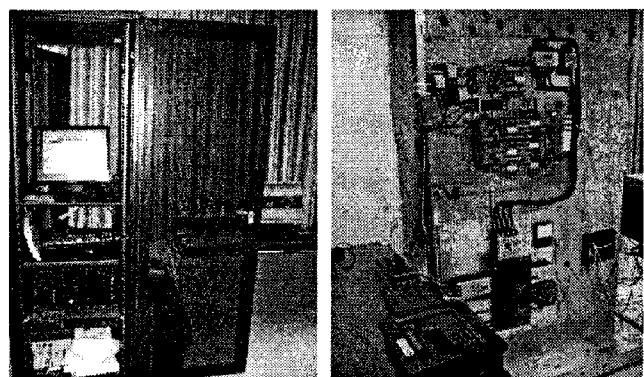
그림 4. 서버 및 상가 분전반 설치 구성
Fig 4. Sever and circuit breaker of shopping center

재래시장의 전기설비로 인한 화재예방을 위하여 그림3과 같이 개발된 각 보호요소 제품과 통신 설비를 구성하여 모의 실험 설비를 구성하였다. 개발되는 재래시장 전기안전감시시스템은 광통신 USN 환경을 구축하고 분전반으로부터 수신되는 정보를 자체 서버에 기록, 유지, 보관하고 실시간으로 중앙서버와 PDA로 전송이 가능하며, 같은 자료를 활용할 수 있는 시스템으로 개발하고 있다. 전기안전감시시스템은 누설전류, 아크고장, 과전류 등에 의해 발생되는 신호들을 수집하여 분전반의 제어 회로에서 이를 일괄 분석하여 전기 화재 징후를 파악하여 분전반 내의 통신 회로를 통해 TCP-IP 통신으로 광 멀티플렉서를 통해 그림 4처럼 시장

의 서버와 메인서버로 전송이 된다. 또한 이상 징후가(event) 발생되면 PDA로 전송이 되어 현장담당자가 출동하여 전기재해를 예방할 수 있도록 체계적인 네트워크가 구성 되도록 하였다
