영상신호를 이용한 고온·고압 배관 초기누설 검출방법

Early Leak Detection of High Temperature and Pressure Pipeline by using Image

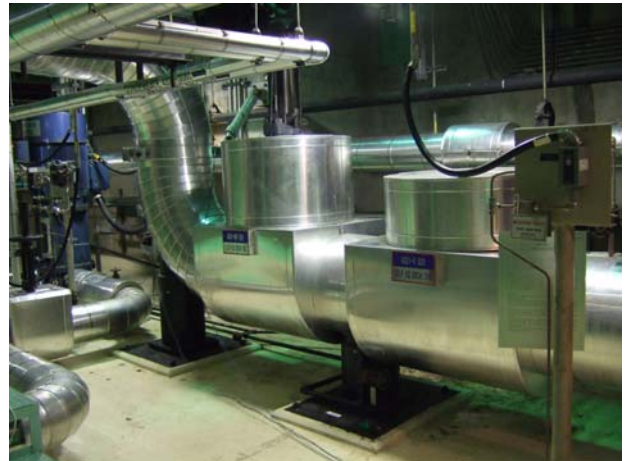
Fig. 1 원자력 발전소 2 차측 고온·고압 배관 사진.

Fig.1 과 같이 원자력 발전소 2 차측에는 배관들이 많이 존재하며, 고온·고압이기 때문에 단열재로 쌓여 있다. 배관의 미세한 초기 누설은 단열재에 의해 누설 증기의 압력이 약해지고 그 주변에 수증기가 발생하며 물방울이 맺히는 현상과 함께 열에 의한 아지랑이 현상이 나타난다. 카메라 영상신호를 이용하여 이러한 미세한 변화의 검출 가능성을 확인해 본다.

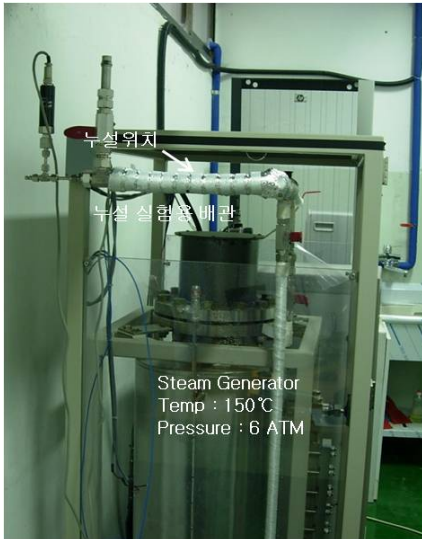
Fig. 3 초기누설 영상신호 취득을 위한 증기발생기와 단열재에 쌓인 실험용 배관

그리고 Fig. 3 의 사진과 같이 증기발생기(150℃, 6 기압)와 단열재에 쌓인 작은 구멍을 낸 배관을 실험에 사용하였다.
