GIS를 활용한 효율적인 문화재관리 및 사고예방

Effective Cultural Properties management and Accident Prevention Using GIS

본 연구에서는 GIS(Geographic Information System : 지리정보시스템)을 활용한 문화재 유형 및 위험요인 분석을 통해 문화재사고 위험성 분석 지역을 선정하였다. 선정된 지역의 문화재 방재 시스템 구축현황 분석, 체크리스트 평가 모델에 의한 문화재사고위험성평가를 통해 도출된 결과로 문화재 관리에 대한 문제점과 종합적인 대책 및 사고 예방을 위한 개선방안 제시로 사고발생을 최소화 할 수 있을 것으로 사료된다.

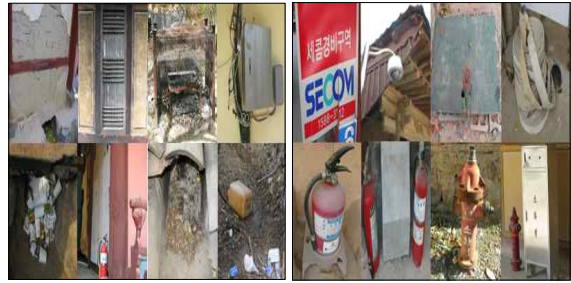
그림 10. 문화재 관리 및 방재시스템 구축 현황 분석

문화재의 본래의 목적에 맞는 가치와 중요성을 인식하고 지속적인 유지 및 관리를 통해 문화재 본연의 모습을 후대에 그대로 전승하는 일이야말로 가장 중요한 항목이며 문화재 관리의 필수 요소라고 할 수 있을 것이다. 또한, 문화재사고가 자연적인 요인에 의해 발생하던 인위적인 요소에 의해 발생하는 그 사고를 예방하고 피해를 최소화 할 수 있는 방재시스템의 구축은 필수적인 요소라고 할 수 있을 것이다. 이는 곧 문화재에 대하여 어떠한 사고를 사전에 예방하기 위한 가장 최선의 방안임에 틀림없으나 2010년 3월 31일까지 실시한 현장조사 결과 그림 10의 사례처럼 사회적, 제도적인 문제점 때문에 지금의 현실은 이를 뒷받침 못하고 있다.
