금강 수계 갈수기 유출특성 분석

Runoff Characteristics Analysis of Drought Season in the Geumgang River Basin

이 충 대*, 이 금 영**, 박 석 근***, 최 혁 준****
Chung Dae, Lee, Geum Young, Lee, Seok Geun, Park, Hyuk Joon, Choi

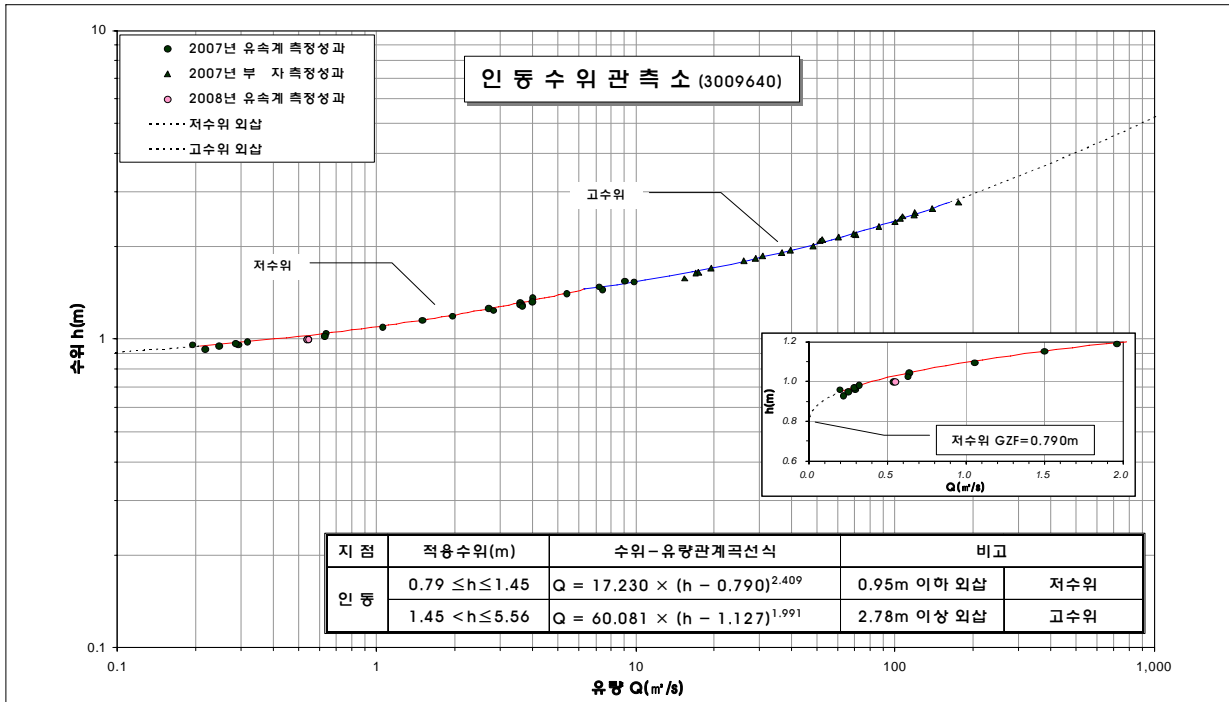
(c) 인 동 수 위 관 측 소 수 위-유량관계곡선식(2007년)

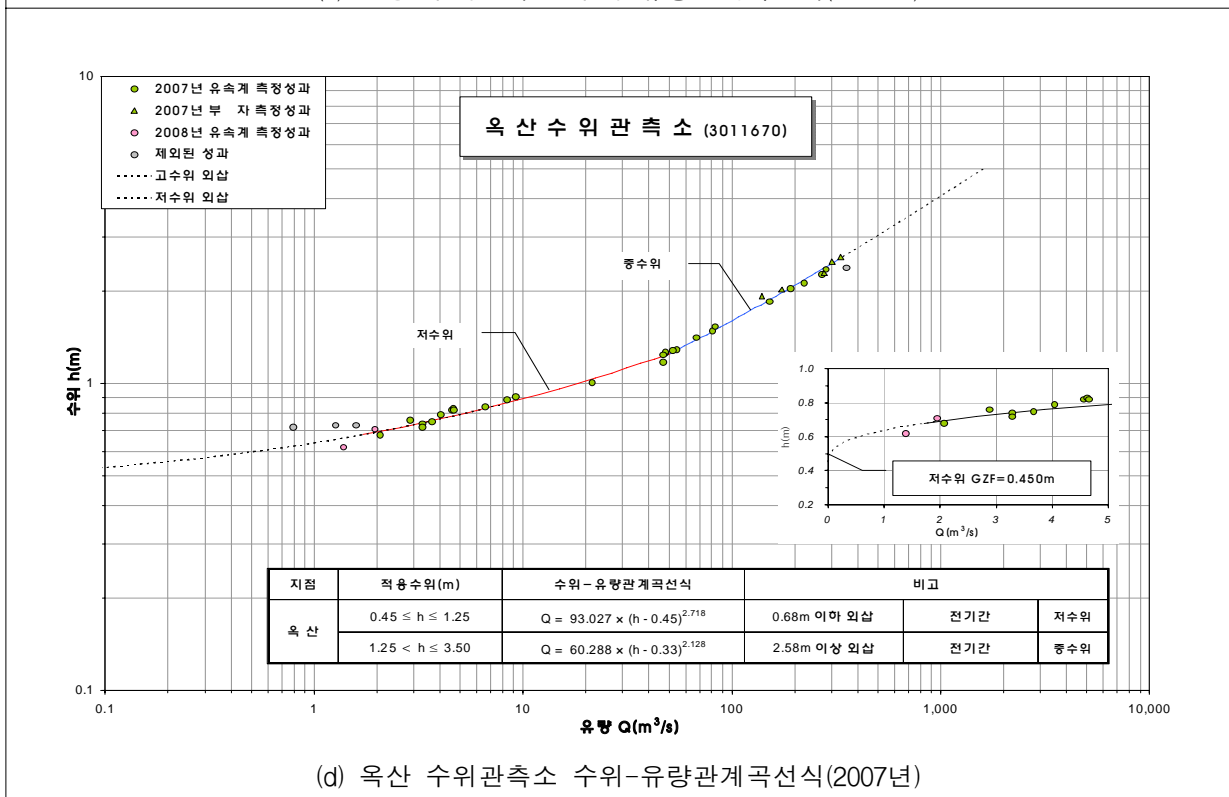
(d) 옥 산 수 위 관 측 소 수 위-유량관계곡선식(2007년)

그림 1 수위-유량관계곡선식 사례별 모음(계속)

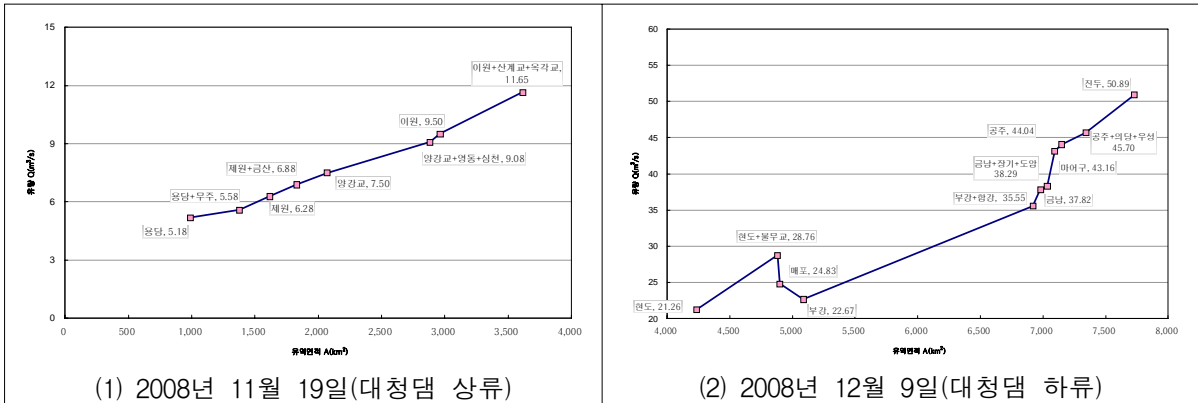
그림 4. 대청댐 상·하류의 동시유량 비교

그림 4을 보면 갑천 유역의 합류 전·후로 유량이 역전하는 현상을 보이고 있는데 이는 대청댐의 방류량과 갑천에 위치한 하수종말처리장의 방류에 의해 일시적으로 나타나는 현상이다.
