영상처리기술 개선에 따른 수면인식 정확도 향상에 대한 연구

A Study on the Impact of an Improved Image Process Technique on the Enhancement of Accuracy in Measuring Water Level

요 지

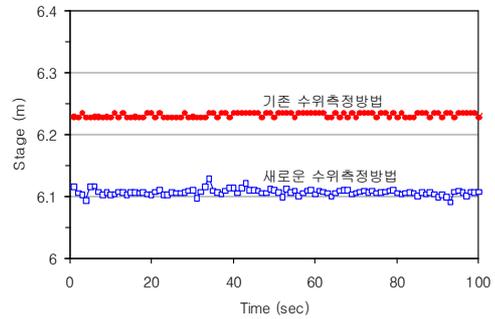
그림 4. 목자판이 오염된 경우에 대한 수면인식결과 비교(실내 테스트)

실내테스트를 통하여 새로운 방법과 개선된 기존 방법의 수면인식결과를 비교, 검토한 결과를 그림 4에 나타내었다. 그 결과, 기존 방법은 오염된 부분을 수위로 인식한 반면에 새로운 방법은 수면을 정확하게 인식하였다.

(b) 두 방법의 수면인식결과

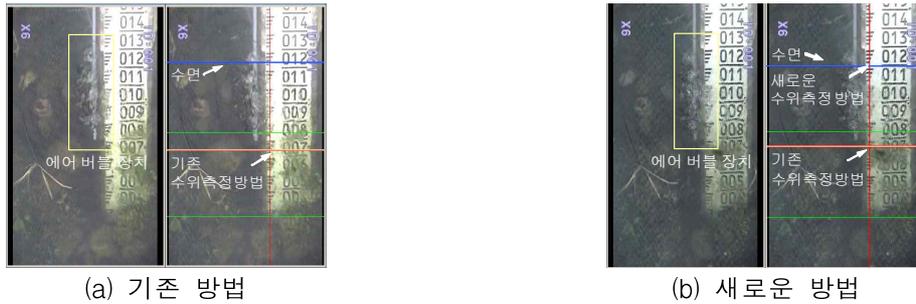
그림 6. 물이 투명하여 물속 목자판이 투시되는 경우에 대한 수면인식결과 비교(경사식)

을 수면으로 오인식하는 문제가 발생하였다. 이런 경우에 새로운 방법과 에어버블장치를 적용하여 문제를 해결할 수 있는지 현장테스트를 통하여 검증하였다. 현장테스트는 괴산 경사식 시스템에서 실시하였으며, 그 결과, 기존 방법은 물속 오염된 부분을 수면으로 오인식한 반면, 새로운 방법은 수면을 정확하게 인식하였다.
