철도차량 복합소재의 인장파괴 특성분석

Tensile Failure Characterization of Composites for Railway Vehicle

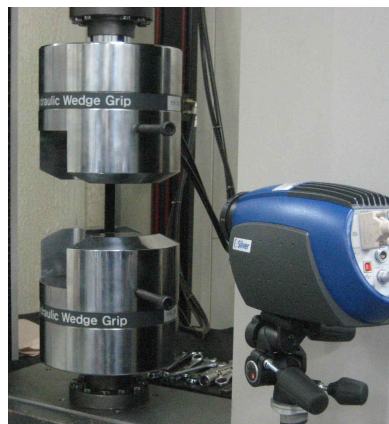
그림 2. 인장시편 및 적외선 카메라 시험 시스템

위와 같이 준비된 인장시편을 이용하여 KS 규격(KS B 0802 : 2003)에 따라 인장시험을 실시하였으며, 응력증가율에 따라 인장시험기의 하중속도를 조절하였으며, 평균응력 증가율을 $3 \text{ N/mm}^2 \cdot \text{s}$ 로 하여 인장시험을 실시하였다. 인장시험동안 인장시편표면의 온도모니터링 및 표면의 변화를 관찰하기 위하여 초고속 적외선 카메라 (High-speed Infrared Camera)를 사용하였으며, 카메라의 속도는 100 Hz로 하여 인장시험을 실시하였다. 그림 2는 인장시험동안 사용된 적외선카메라를 포함한 시험 장치를 나타내고 있다.

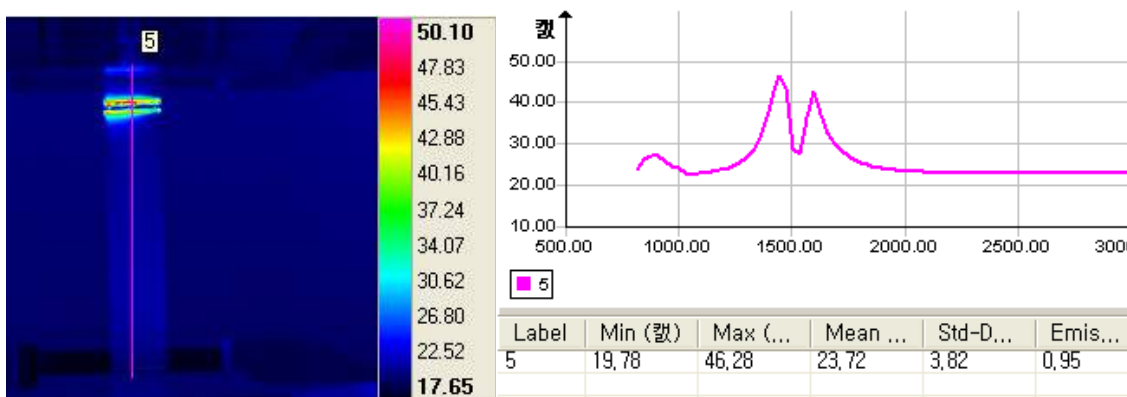
(a) 최초균열시작지점 (17,262번째 프레임(173.19초))

(b) 시편완전분리 지점 (17,287번째 프레임(173.44초))

그림 6. 균열발생지점의 열화상 이미지와 균열로 인한 온도 피크

시편이 순간적으로 파괴됨에 따라 최초 균열발생시점부터 시편의 마지막 분리가 어떻게 일어났는지를 분석하기 위해 열화상 이미지 결과를 이용하여 분석을 실시하였는데 그림 6에서 나타낸 바와 같다. 그림 6(a)에서는 균열이 최초로 발견된 시점의 열화상이미지(17,262번째 프레임 및 시험 시작후 173.19초 경과시점)와 열화상 이미지의 선분석(Line analysis)을 통해 도출된 온도피크를 나타내고 있다. 인장시편에서 균열의 형성에 따라 피크가 형성되었음을 나타내고 있다. 그림 6(b)에서는 인장시편이 완전히 분리된 시점의 열화상이미지(17,287번째 프레임 및 시험 시작후 173.44초 경과시점)를 나타내고 있으며, 열화상 이미지의 선분석 결과를 보면 그림 6(a)의 온도 피크와 달리 온도피크에서의 분리를 관찰할 수 있다. 이는 열화상이미지를 통해서 구별이 용이하지 않으나 온도 피크 분석 결과에서는 뚜렷한 시편의 분리를 관찰할 수 있다. 또한 그림 6의 열화상 이미지 분석을 통해 균열이 시작된 시점부터 최종 시편분리까지의 시간은 0.25초가 소요되어 본 연구에 사용된 복합재의 인장파괴는 순식간에 기지균열의 발생 및 전파에 따라 일어났으며, 취성모드로 파괴가 진행되었음을 확인할 수 있었다.
