# Optic Fiber System을 이용한 알루미늄 라이너 내부결함 측정의 FEM 검증

## FEM Verification of Measured Internal Defects of Pressure Vessel Liner by using Optic Fiber ESPI

Key words : Optic Fiber ESPI, Out of Plane, Pressure Vessel Liner, Internal Defect, FEM

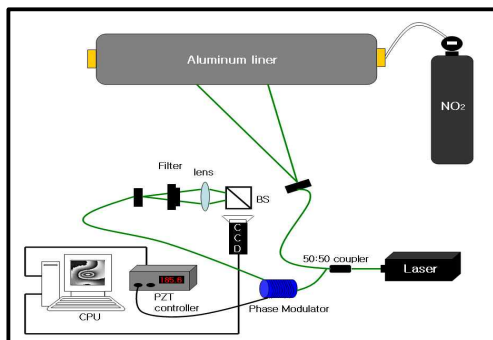
Fig. 1 Configuration of optic fiber ESPI

532nm의 Nd-Yag 레이저를 사용하였고, beam의 경로는 Thorlab에서 제작한 총길이 2m의 광섬유를 이용하였다. 광섬유는 532~640nm의 파장범위를 가지고 있고, Fig. 1에서 볼 수 있듯이 beam은 중간에 coupler를 통해 50:50으로 분리된다.

beam이 발진하여 50:50 커플러를 통하여 기준 beam과 대상체 beam으로 나뉜다. 기준 beam은 PZT controller에서 전압을 가하면 위상이동을 하게 되며, CCD에서는 간섭이론으로부터 얻어진 식을 통하여 Phasemap의 정보를 확인 할 수 있다.

본 실험에서는 광섬유 ESPI 시스템을 이용하였으며, Fig. 1은 개략도이며 Fig. 2는 구성된 시스템의 실제 사진이다.

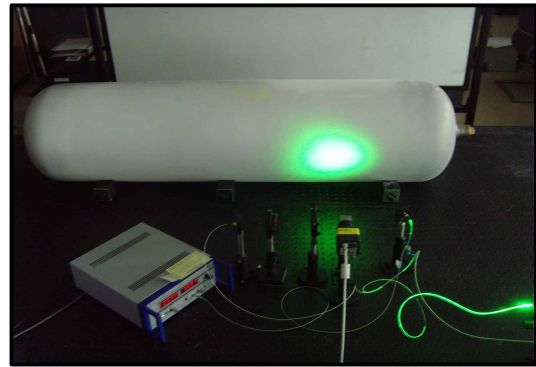
Fig. 2 Photograph of optic fiber ESPI

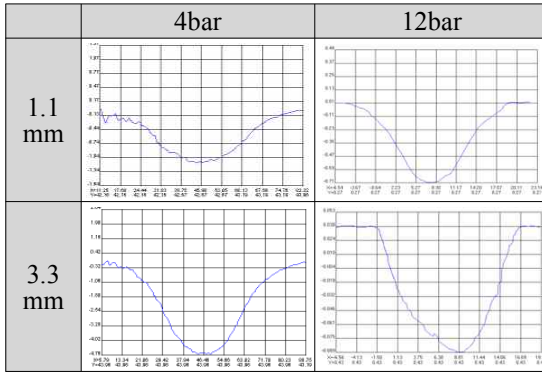
Fig. 3 Profile of axial defect

Fig. 3은 시편의 결함 깊이에 따라 일정 압력을 가했을 때 축 방향 결함의 profile을 보여주고 있으며, 각각의 실험 결과는 Table. 1과 같다.

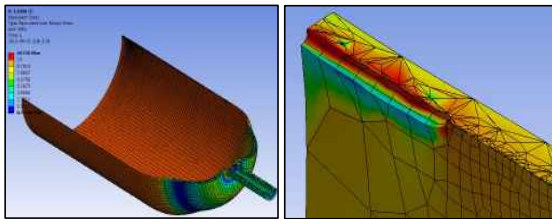
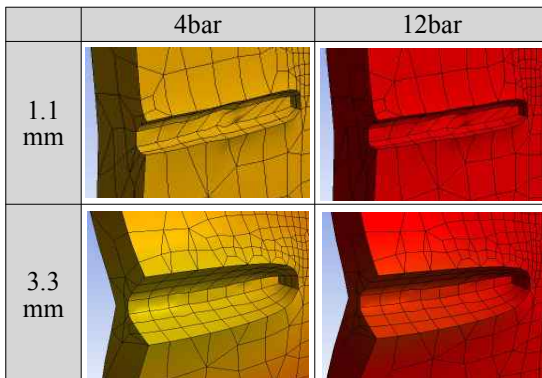
Fig. 4 FEM result of axial defect

Fig 4는 유한요소 프로그램 중의 하나인 ANSYS Workbench를 이용하여 해석한 결과이며, 각각의 해석 결과는 Table. 1과 같다. Table. 1에서 보는 것과 같이 결함 깊이가 깊을수록, 가하는 압력이 커질수록 결함 부위의 변위가 커짐을 알 수 있었다.

Table. 1에서 보는 것과 같이 본 연구에서 사용된 광섬유 ESPI 방법을 통해 얻어진 결과가 정확하며 외관상으로 확인할 수 없는 압력용기의 내부 결함 측정에도 적합함을 알 수 있었으며, 앞으로 산업현장에서 쉽고 편리하게 사용할 있도록 간단하고 이동성이 가능한 시스템 개발에 대한 연구가 필요하다.
