22.9kV 배전선로 항공 진단 방법 적용에 관한 연구

장정일*, 강병석
한국전력공사

The Study on Field Application of Aerial Diagnosis Techniques for the 22.9kV Power Distribution Line

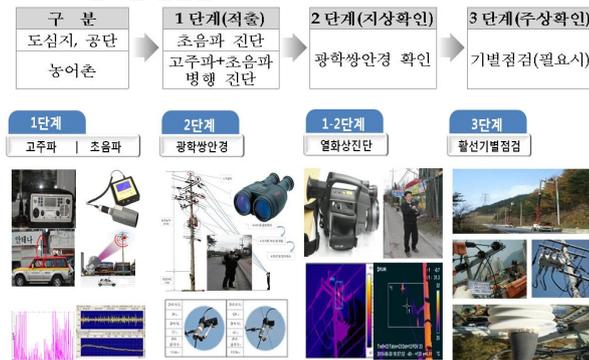
<그림 1> 단계별 진단 장비 및 특성

배전선로 진단절차는 1단계, 2단계, 3단계로 구성되어 있으며 각 진단 장비의 특성을 고려하여 아래와 같이 시행한다.[2]
