## 화재현장에서 분석 절차에 따른 전기화재 조사기법 개발

김동욱\*, 이기연, 길형준, 김향곤, 정영식\*\*

한국전기안전공사 전기안전연구원\*, 인천대학교 전기공학과\*\*

### A Study on the Unique point about the Tracking at Electrical fire spot

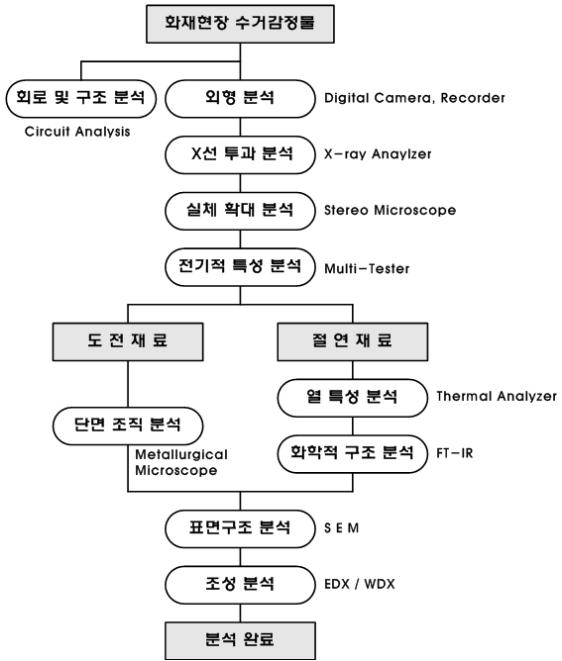
〈그림 1〉 전기화재 원인 분석 과정

Fig.1은 화재현장에서 전기화재로 추정되는 전기기계기구, 전기제품, 전선 등에 대하여 원인분석과정을 나타낸 것이다. 분석과정을 살펴보면, 우선, 감정물에 대한 외형분석과 더불어 회로 및 구조분석이 이루어진다. 그 후, 용융, 탄화된 시료의 경우에는 X선 투과분석으로 내부 구조를 분석하며 도체의 용융, 변색, 절연물의 탄화 등 특이사항이 관측된 부분에 대한 실체 확대 분석이 이루어진다. 또한, 도전재료나 절연재료의 단선, 저항변화 등 전기적 특성을 분석하고 도전재료에 대해서는 용융흔에 대하여 금속단면조직의 분석, 절연재료의 경우 열 특성과 화학적 구조 변화 분석을 수행한다. 그리고, SEM, EDX 등을 이용하여 용융, 탄화된 시료에 대한 표면구조와 조성을 분석하게 된다. 이러한 일련의 분석과정은 모든 감정물에 적용되는 것은 아니며 감정물의 상태나 조건 등에 따라 선별적으로 분석항목이 결정되며 때에 따라서는 순서가 변경되기도 한다.

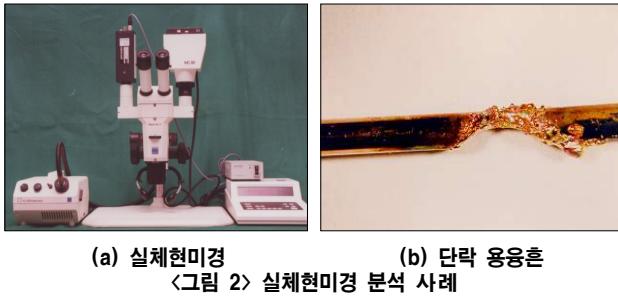
외형 분석에서 도체나 절연물 등에 용융, 탄화, 변색, 침식 등 물리적인 변형이 관찰된 경우에는 그 부분을 실체현미경 등을 이용하여 확대 분석하게 된다. 이러한 확대 분석을 통하여 도체의 경우에는 용융흔의 생성 형태나 크기, 변색 등을 분석하며 절연물의 경우에는 탄화, 용융, 절연열화 등의 특징을 분석하여 화재원인을 규명한다. Fig.3은 실체 확대분석에 사용되는 실체현미

경과 실체현미경을 이용한 전기화재 분석사례를 나타낸 것이다. 그림 2(a)는 실체현미경의 외형모습이며, 그림 2(b)는 단락에 의해 용융된 전선도체의 외형을 나타낸 것으로 단락시 발생한 높은 열과 아크에 의해 단락된 부분이 용융된 것을 볼 수 있다.

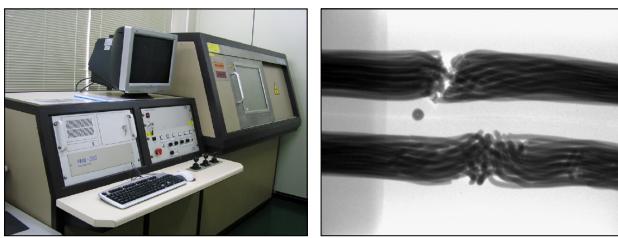
화재현장에서는 화재시 발생한 열 등에 의해 기기나 제품들이 탄화되고 변형된다. 이렇게 변형된 제품이나 기기의 내부구조 분석을 위해 사용되는 것이 X선 투과분석장비이다. X선 투과분석장비는 일반적으로 반도체 제조공정이나 생산된 제품의 이상 유무를 판별하기 위해 사용되는 장비로 화재원인 규명에 있어서도 이용되고 있으며 정상 제품 뿐만 아니라 탄화되고 변형된 증거물들의 내부 구조나 내부 결함 등을 분석할 때 활용된다. Fig.4는 X선 투과분석장치의 외형과 X선 투과분석장치를 이용한 전기화재 분석사례를 나타낸 것이다. 그림 3(a) X선 투과분석장비의 모습이며, 그림 3(b)는 기계적 피로에 의해 연장코드의 내부의 소선들이 단선된 모습을 나타낸 것이다. 심선 중 일부가 단선되는 것을 반단선이라고 하며 반단선이 발생하면 국부적인 저항증가와 접촉에 따른 아크에 의해 피복이 열 열화하고, 착화하게 된다.

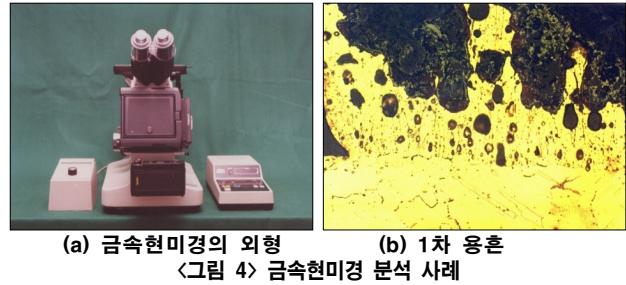
전기에너지의 전송에 사용되는 도전재료로 주로 동(구리:copper)이 사용된다. 동전선은 제조시 생성되는 길이방향의 연신구조를 갖고 있으며, 동전선이 전기적인 원인이나 외부의 열 영향 등으로 수열하게 되면 열적 변형이 일어나게 된다. 전기적인 단락이 발생한 경우에는 순간적인 높은 열과 아크에 의해 동전선이 용융하게 되며 이때 용융된 부분에 나타나는 금속단면조직이 주상조직이다. 주상조직은 전선이 용융되기 전에 전기에너지가 인가되었다는 것을 나타낸다. 또한 전선에 허용전류 이상의 과전류가 흐르게 되면 줄열에 의해 전선 도체에 열에 발생하게 되며 과전류의 크기에 따라 전선이 열열화하며 큰 전류가 흐를 경우에는 동의 용융온도 이상에서 단선되며 이때 생성된 용융흔에는 나뭇가지 모양의 수지상 조직이 나타난다. 또한, 외부화염에 의해 동전선이 열 열화되며 수열온도에 따라 조직이 점차 커지게 되며 전선 표면에는 산화물이 형성되거나 동의 용융온도 이상의 열을 받게 되면 용단된다. 화재현장에서는 화재시 발생한 열 등에 의해 용융된 동전선을 볼 수 있으며 정확한 화재원인의 규명을 위해서는 정밀 분석이 필요하게 된다. 이러한 동전선의 금속단면조직의 분석을 통하여 용융흔의 생성원인을 밝히며 이를 통하여 화재원인을 규명하게 된다. Fig.5는 동전선의 단면조직변화를 분석하는 금속현미경과 금속현미경을 이용한 전기화재 분석사례를 나타낸 것이다. 그림 4(a)는 금속현미경 모습이며 그림 4(b)는 전기적 단락에 의해 생성된 1차 용흔의 금속단면조직(100배 확대)을 나타낸 것으로 용융된 부분과 용융되지 않은 부분의 경계선을 볼 수 있으며 경계선을 중심으로 주상조직과 보

이들을 관찰할 수 있다.

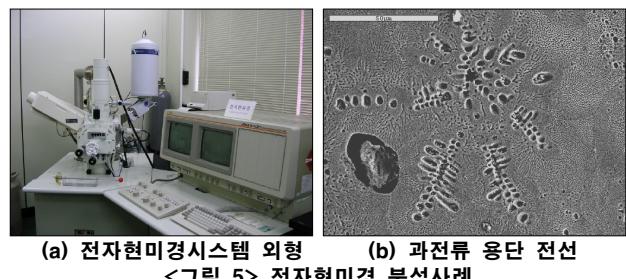
전자현미경은 크게 주사전자현미경(SEM ; Scanning Electron Microscope)과 투과전자현미경(TEM ; Transmission Electron Microscope)로 나누어진다. SEM은 광학현미경으로는 구분하기 어려운 작은 입자나 미세한 구조를 확대 분석이 가능하며, 도전재료나 절연재료에 관계없이 관찰할 수 있다. 그림 5는 도전재료나 절연재료의 표면구조 분석에 사용되는 주사전자현미경(SEM)과 SEM을 이용한 전기화재 분석사례를 나타낸 것이다. 그림 5(a)은 전자현미경시스템을 나타낸 것으로 표면구조를 분석하기 위한 SEM과 분석시료를 구성하는 원소의 성분과 양을 분석할 수 있는 EDX와 WDX로 구성되어 있다. 그림 5(b)은 과전류에 의해 용단된 0.32mm 동전선 용융부의 표면구조를 나타낸 것으로 나뭇가지 모양의 수지상 조직을 관찰할 수 있다. SEM은 광학현미경(OM ; optical microscope)에서 분석이 불가능한 미세한 입자의 고배율 분석이 가능하며 시료에서 나타나는 물리적 특성의 변화를 통하여 화재원인을 규명하게 된다.
