주북수기 냉각해수배관의 직각 엘보 내부유동특성에 관한 연구

Experimental study of internal flow field about 90degree elbow for cooling seawater pipe at the main condenser

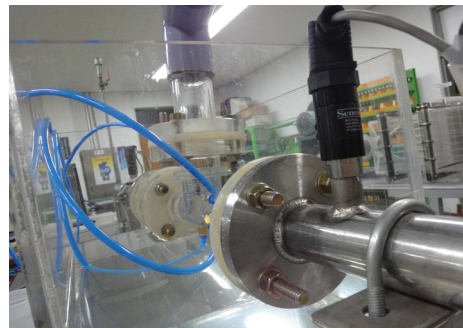
Fig. 2 Piping System

실험은 90도 직각 엘보 형상의 파이프 배관을 대상으로 내부 유동장을 투명한 아크릴로 제작하고 입자를 균일하게 분포시켜 유동장을 형성하였으며 2차원 레이저 시트광원을 가시화를 원하는 단면에 조사하여 영상을 촬영하였고, PIV계측의 상용소프트웨어, CACTUS2000을 사용하여 속도장을 구하였다. 실험 장치는 배관 시스템과 펌프, 물탱크 그리고 압력 측정을 위한 압력계측 세트로 구성하였다(그림 1 및 그림 2 참조). 배관 시스템은 엘보와 티(Tee) 및 오리피스 후단부에 대한 실험을 할 수 있도록 구성되었으며, 실험 부위의 전, 후단에는 유동을 관찰할 수 있도록 투명 아크릴 파이프를 사용하여 가시화가 가능하도록 하였다. 실험 장치 배관으로는 내부직경 50 cm의 스테인리스 배관으로 설계하였으며 되며 엘보는 실제 형상을 모델링하여 별도 제작하였다.
