열차의 주행안정성을 고려한 고속철도교량의 진동가속도 측정

A Vibration Measurement of High-speed Railway Bridges considering riding stability of high-speed train

윤혜진† · 진원종* · 곽종원**

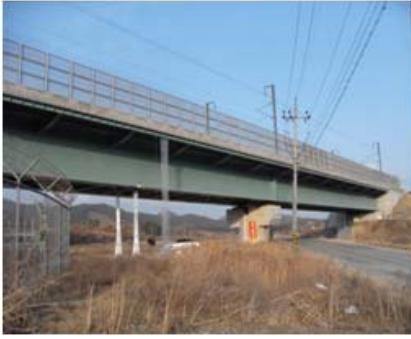
Figure 1. Jitan Bridge

국내 고속철도교량 중에서 현재 공용중인 자갈도상 교량인 지탄교(그림 1)에 대한 현장계측 실험을 실시하고, 가속도 신호를 수집하여 이를 분석하였다. 지탄교는 2경간 연속(2@50m)의 강합성 교량이다. 가속도 신호는 경간 중앙에서 측정하였으며, sampling rate는 250Hz이다. 그림 2는 지탄교에서의 가속도 센서 설치 위치를 나타내고 있다.
