곡면 복층유리 열파손에 관한 실험적 연구

An Experimental Study on Thermal Breakage in Curved Double Glazing

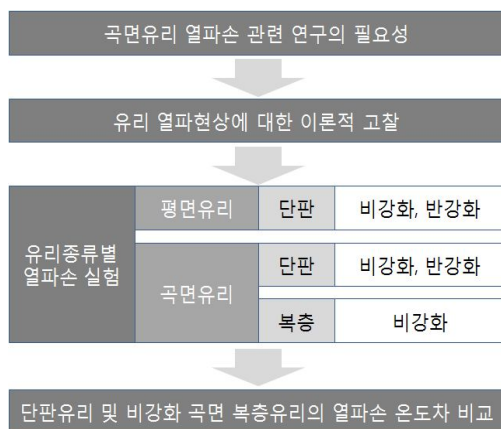
그림 1. 연구의 방법

본 연구에서는 곡면 복층유리의 열파손 발생 온도차를 산출하기 위하여 준비된 유리종류별 시험체를 챔버내에 설치하고 유리의 고온부와 저온부에 열전대를 부착하여 실험을 진행하였다. 이때 각각의 열파손 형상을 관찰하고 유리 종류별로 실험값을 비교하였다. 연구방법은 그림 1과 같다.

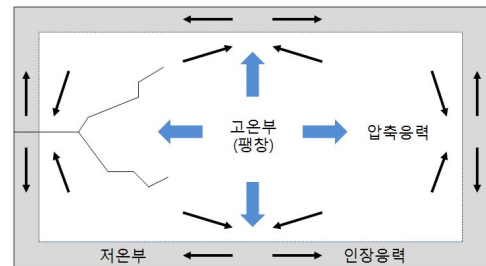
그림 2. 열응력에 의한 유리 열파손

유리가 태양광을 받게 되면, 열선을 흡수하여 온도가 상승하고 팽창된다. 그러나, 프레임에 삽입되어 있는 부분이나 그림자가 진 유리부분은 온도상승이 되지 않고 저온인 상태를 유지하게 되는데, 이 저온 부분이 고온부분의 열팽창을 구속하여 유리의 edge부분

에 인장응력이 발생한다. 이 열응력은 태양광을 받는 부분과 주변부분과의 온도차, 즉 유리판 내의 온도차에 비례하며, 유리의 edge 강도를 초과하는 인장응력이 발생하게 되면 열파손이 발생한다.

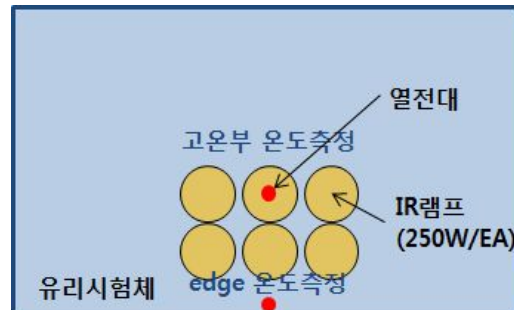
그림 3. IR램프 및 열전대 부착위치

본 실험방법을 위해 램프와 유리면 이격거리, 램프의 위치 등 유리 열파손에 관한 다양한 사전 실험을 수행한 결과, 그림 3과 같이 IR램프(250W/EA) 6개를 유리 edge면 중앙에서 약 80mm 정도 이격시켜 열을 조사(照射)함으로써 유리의 열파손을 유도할 수 있음을 확인하였다. 실험장면은 그림 4와 같다.

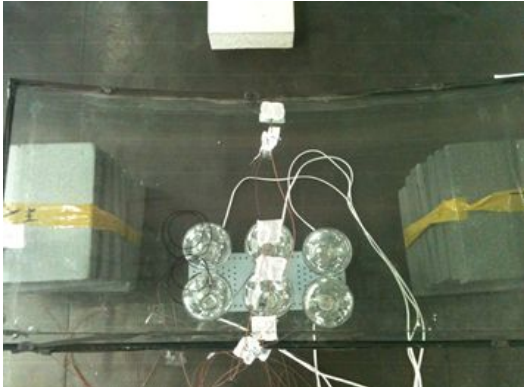
그림 4. 실험 장면

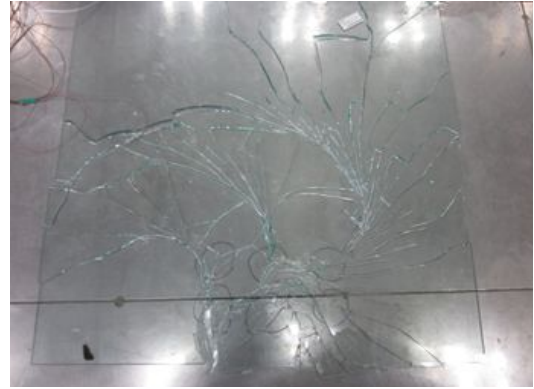
그림 5. 비강화 평면 단판유리(면취有) 열파손 형상

표 5는 비강화 평면 단판유리의 열파손 특성을 나타낸 것으로 면취가 있는 경우 고온부 온도 및 edge 온도의 차가 약 110~140℃ (평균 130.2℃) 범위에서 열파손이 발생하였으며, 면취가 없는 경우에는 약 100~130℃ (평균 119.1.℃) 온도차에서 열파손이 발생하였다. 특히 면취가 없는 경우 열파손 평균온도차가 다소 낮은 것으로 나타나 미미하지만 면취여부가 열파손에 영향을 주는 것으로 판단된다. 또한 유리 열파손 형상은 그림 5 및 그림 6과 같이 edge 부위에서 시작되어 주변에 직각방향으로 진행하다가 경사지어 나가는 모양으로 나타났다.

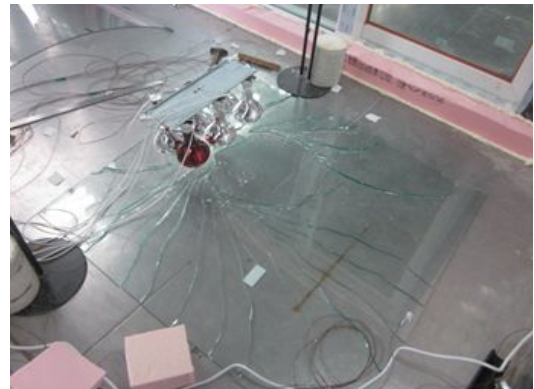
그림 6. 비강화 평면 단판유리(면취無) 열파손 형상

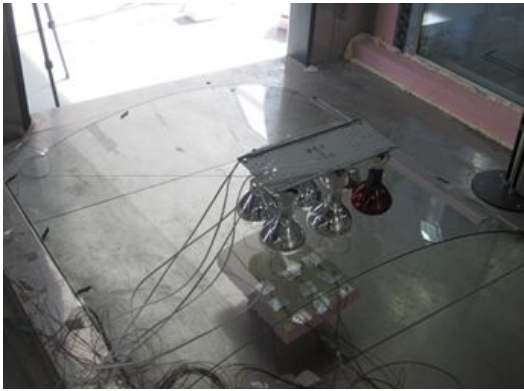
그림 7. 비강화 곡면 단판유리(면취有) 실험 장면

비강화 곡면 단판유리의 경우 표 6에서 볼 수 있듯이 총 6개의 실험체 중 약 251℃에서 1개의 실험체(면취無)에서만 파손이 발생하였으며, 실험장면 및 열파손 형상은 각각 그림 7 및 그림 8과 같다.

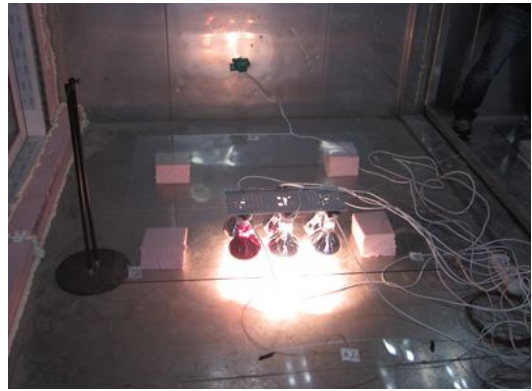
그림 9. 반강화 평면 단판유리 실험 장면

표 7은 반강화 단판유리의 열파손 특성을 나타낸 것으로 평면 및 곡면 유리 모두 약 260~280℃ 온도차에서도 열파손이 발생하지 않았으며, 실험장면은 그림 9 및 그림 10과 같다.

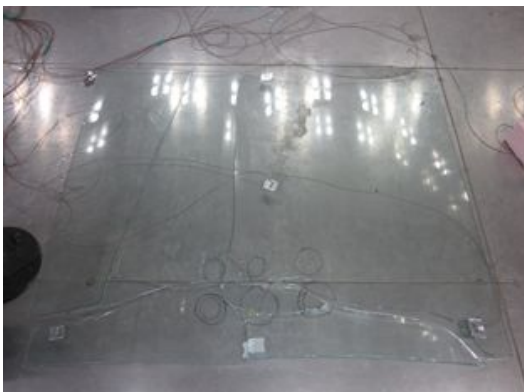
그림 8. 비강화 곡면 단판유리(면취無) 열파손 형상

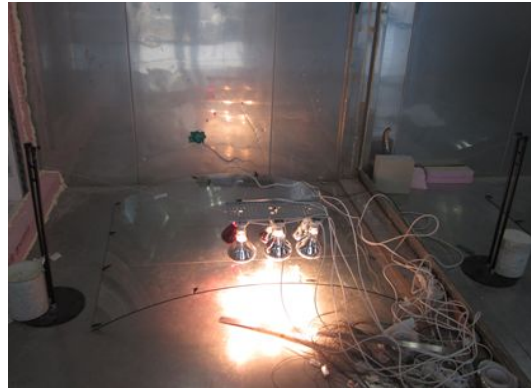
그림 10. 반강화 곡면 단판유리 실험 장면

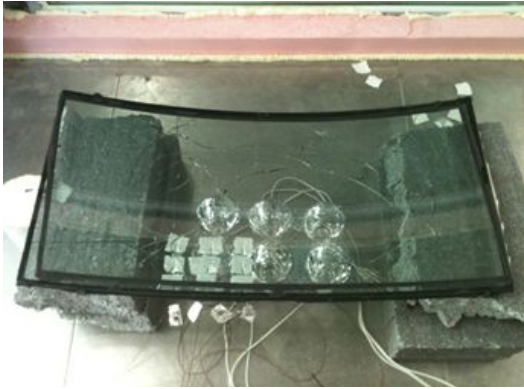
그림 11. 비강화 곡면 복층유리 열파손 형상(수평)

비강화 곡면 복층유리의 열파손 형상은 그림 11 및 그림 12에서 볼 수 있듯이 비강화 단판유리의 열파손과 흡사하게 나타난 반면, 비강화 단판유리에 비해 낮은 온도차에서 열파손 되었으며, 열원 측의 유리만 파손되고 반대 측의 유리는 손상이 전혀 없었다.

이는 곡면유리의 복층화 과정에서 시공된 2차 실리콘의 구속에 의한 응력이 발생함에 따라 단판유리보다 낮은 온도차에서 파손이 생긴 것으로 사료된다. 또한 온도차가 큰 열원 측의 유리가 1차로 파손된 이후로는 구속이 제거되면서 반대 측의 유리가 단판곡면유리와 같은 열파손 특성을 갖기 때문에 반대 측의 유리는 손상이 전혀 없었던 것으로 판단된다.

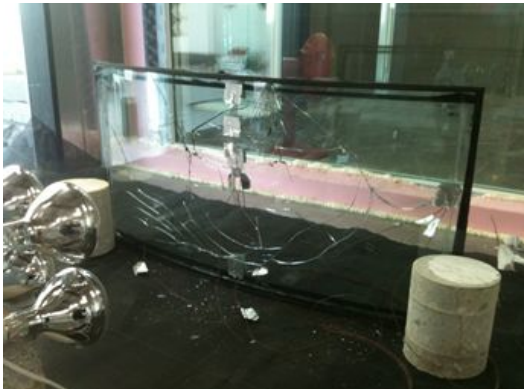
그림 12. 비강화 곡면 복층유리 열파손 형상(수직)
