# 적외선 열화상카메라를 이용한 차량하부부품 온도 모니터링 Temperature Monitoring of Sub units of Railway Vehicle using Infra-red Camera

<sup>1</sup>한국철도기술연구원 고속철도연구본부

Key words : Infra-red camera, Monitoring, Railway vehicle

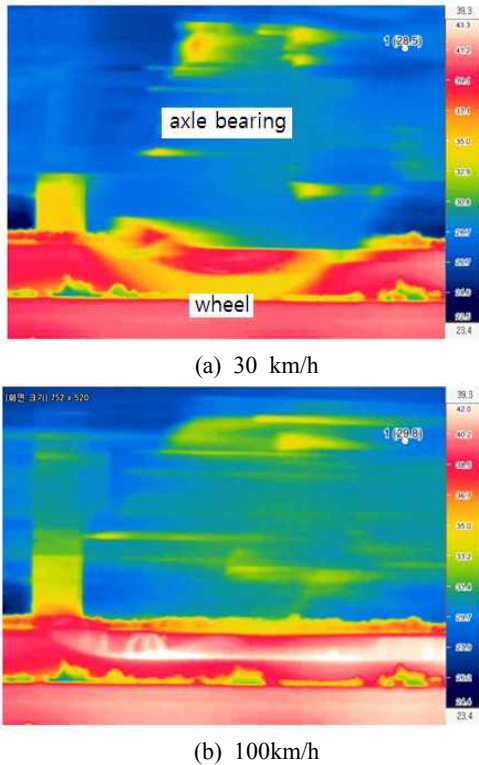
Fig. 2 Thermal images of IR camera for uncooling type due to velocity

Fig. 2~Fig.3에 측정결과를 나타낸다. Fig.2는 비냉각 방식의 적외선 열화상 이미지를 보여주고 있다. 30km/h 주행속도하에서 축베어링과 차륜은

35~37℃, 제동디스크는 43℃의 온도를 나타내고 있으며 100km/h 주행속도하에서도 비슷한 온도분포를 나타내고 있다. 그러나 비냉각 방식의 적외선 열화상을 이용한 측정방법은 이른바 열화상 이미지의 번짐현상으로 인하여 30km/h속도 이상에서는 측정대상물이 불분명하게 나타나고 있어 식별이 거의 불가능하다는 것을 알 수 있다.

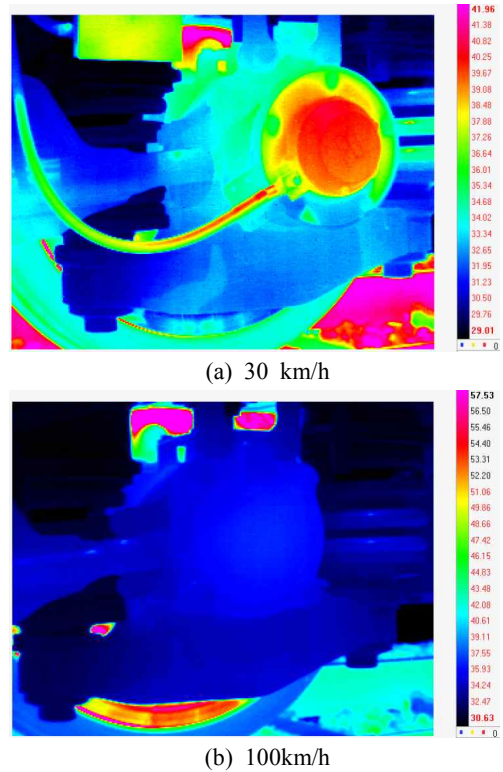
Fig. 3 Thermal images of IR camera for cooling type due to velocity

Fig.3은 냉각 방식의 적외선 열화상이미지를 보여준다. 30km/h 주행속도하에서 축베어링과 차륜은 33~37℃, 제동디스크는 45℃의 온도를 나타내고 있으며 100km/h 주행속도하에서도 비슷한 온도분포를 나타내고 있다. 냉각 방식의 적외선 열화상을 이용한 측정방법은 비냉각 방식과 달리 100 km/h 주행속도에서도 측정대상물의 식별이 뚜렷하고 선명한 열화상이미지를 얻을 수 있어 철도차량 하부 부품의 이상발열 진단에 효과적으로 적용될 수 있음을 보여주고 있다.

적외선 열화상방법을 이용한 온도 모니터링 시험 결과 30km/h이하의 저속에서는 비냉각방식도 적용 가능하며 고속에서는 냉각방식을 적용하는 것이 이상진단에 유용함을 알 수 있었으며 차량 주행속도에 따라 선로연변에서 감시시스템을 설치하여 차량의 진장품, 차륜, 전동기 등 대부분의 부품에 대해 이상발열 진단 모니터링 할 수 있음을 알게 되었다.
