열화상의 영상처리를 이용한 회전체의 결함 검출 A study on rotor fault detection using image processing of thermal image

Hyun-Jin Kim, Jin-Ho Park and Jong Won Park

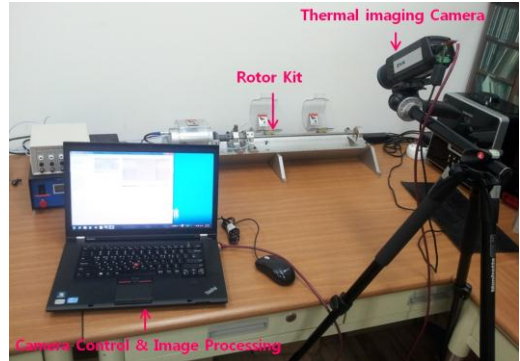
Fig. 1 Experimental setup

실험장치는 Fig. 1와 같이 구성하였다. 실험용 회전체는 Bently Nevada의 RK4 Rotor Kit을 사용했으며 2개의 저널 베어링과 모터, 회전봉으로 구성

되어 있다. 열화상 카메라는 FLIR의 SC645모델로 640*480해상도에 25Hz로 영상획득이 가능하다. 노트북 PC에 카메라 컨트롤 및 영상처리를 위해 MS의 Visual Studio 2010으로 테스트용 소프트웨어를 제작하여 사용하였다. 시편은 RK4 Rotor Kit에 제공되는 회전봉에 두 개의 크랙을 레이저로 가공하여 사용했으며 회전봉의 지름은 10mm이고 크랙은 길이: 5mm, 깊이: 0.5mm, 두께는 각각 0.3mm와 0.5mm로 Fig. 2와 같다.

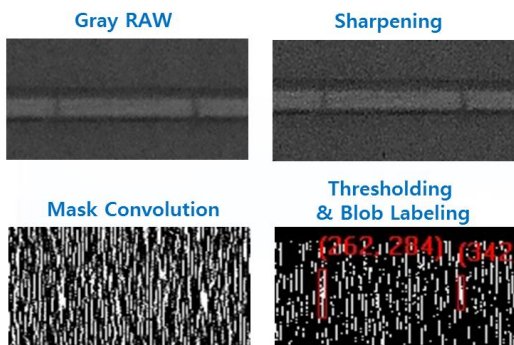
Fig. 4 Image Processing Result

테스트용 소프트웨어에 영상의 선명도 향상을 위해 Gray RAW영상에 영상처리 기법인 Sharpening을 적용 가능하도록 하였고 노이즈 감소와 크랙의 Vertical 방향 연결성을 특징으로 검출하기 위한 Mask를 9*9 배열로 만들어 Sharpening처리영상에 Convolution 연산을 하였다. Mask Convolution처리 후 영상에서 검출대상들과 배경을 구분하기 위해 Thresholding을 이용하였고 Blob Labeling을 통해 일정크기(40 pixel) 이상인 대상만 크랙으로 판단하여 검출하고 위치를 좌표로 표시할 수 있도록 하였다. 영상처리 단계 수행 후 결과영상은 Fig. 4와 같다.
