### SUS316L 합금의 H<sub>2</sub>S 황화 부식 거동 연구

#### A study on the H<sub>2</sub>S Sulfidation behavior of SUS316L alloy

김민정\*, 지권용, 박상환, Poonam yadav, Muhammad Ali abro  
성균관대학교 신소재공학과(E-mail:abc1219@skku.edu)

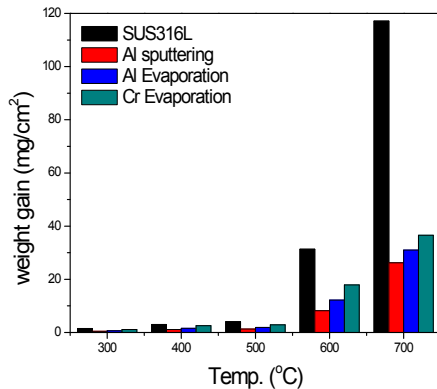
Fig. 1. H<sub>2</sub>S 부식실험 후 무게증가량

H<sub>2</sub>S 부식실험은 300~700°C의 온도에서 100시간 동안 실시하였으며, 부식 시험 후 시편의 무게변화를 10<sup>-4</sup>g의 정밀도를 가진 미세저울로 측정하여 그림 1에 나타내었다. 그 결과 원소재와 코팅한 시편 모두 500°C 까지 5mg/cm<sup>2</sup> 이하의 무게증가량을 가지면서 우수한 내부식성을 가진 반면 600, 700°C 에서는 500°C 보다 10배 이상의 무게증가량을 가져 온도가 증가할수록 더 열악한 내부식성을 보였다. 코팅하지 않은 원소재의 경우 코팅한 시편에 비해 3배 이상의 큰 무게증가량이 나타나 코팅을 통한 내부식성 증진 효과가 있음을 알 수 있었지만, 코팅한 시편 역시 600°C 이상에서 큰 무게증가량을 가져 H<sub>2</sub>S 혼합가스 분위기에서 장시간 사용은 불가능하였다. 무게증가량이 가장 적은 300°C, 100시간 부식실험 후 표면을 SEM으로 살펴 본 결과 그림 2와 같이 원소재에서 조금 큰 부식생성물이 형성되어 관찰되었지만, 코팅한 시편의 경우에는 Al<sub>2</sub>O<sub>3</sub>와 Cr<sub>2</sub>O<sub>3</sub>의 보호피막에 의해 S와 O의 내방화산이 억제되어, 부식생성물이 거의 형성되지 않았다.
