건축물 창호 프레임의 연소특성에 따른 방화성능 검증에 관한 실험적 연구

An Experimental Study on the Verification of Fire Extinguishing Performance According to the Combustion Characteristics of Building Window Frame

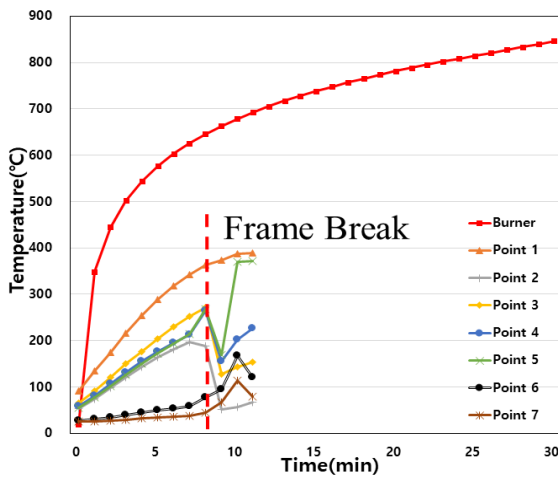
그림 1. PVC 창호의 위치별 온도 측정결과

PVC, 알루미늄 창호 프레임의 시간에 따른 실험체의 특이사항을 관찰한 결과 PVC 프레임의 경우 실험 시작 후 4분이 경과한 시점부터 실린트의 발화로 인해 우측 하단부에서 연기가 발생했다. 약 8분이 경과한 시점에서는 연기가 좌측 상단부에서도 발생하기 시작했으며, 약 9분이 경과한 시점에서는 우측 상단부의 결합부가 분리되기 시작해 연기가 외부로 연기가 분출되다가 약 12분이 경과하는 시점에서는 상단부의 접합부분이 완전히 떨어져내려 실험이 종료되었다. 알루미늄 프레임의 경우에도 약 5분이 경과한 시점에서 실린트의 발화로 인해 연기가 발생하기 시작했다. 약 9분이 경과한 시점에서는 하단부 전체에서 연기가 발생하였으며, 약 14분이 경과한 시점에서는 상단 부분의 알루미늄이 용융되는 것이 관찰되었다. 약 19분이 경과했을 때는 용융되는 양이 많아지고 좌측면에서 분출되는 연기의 양이 늘어났으며, 약 21분이 경과한 시점에서는 내부에서 화염이 발생했다. 약 26분이 경과한 시점에서는 상단의 접합 부위가 분리되어 실험을 종료하였다.

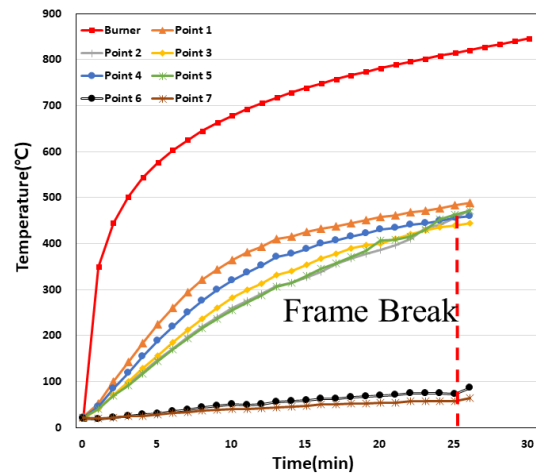
그림 2. 알루미늄 창호의 위치별 온도 측정결과
