RADIOPAQUE ZONE

(방사선 不透過層)

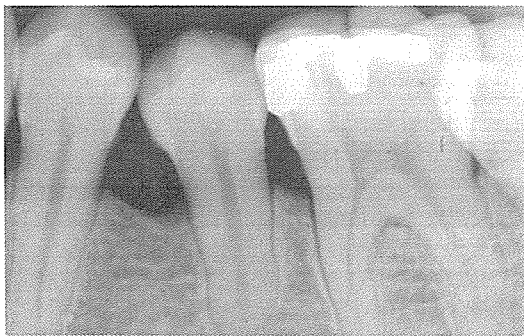
사진 1. 제 1 대구치 근심면 아래쪽으로 불투과층이 보인다(화살표).

아말감 수복물을 가진 치아가 촬영된 구내사진을 관찰할 때 수복물 下方의 상아질을 주의깊게 보면 깔때기모양 (funnel-shaped appearance)의 방사선불투과층이 간혹 눈에 띄는 수가 있다. 이런 방사선 불투과층이 수복물을 구성하고 있는 성분 즉 銀, 주석, 구리, 아연, 그리고 水銀 中에서 아연과 주석이 상아세관 (dentinal tubule)으로 스며 들어갔기 때문에 생긴 것이며, 치수강으로 접근할수록 방사선 불투과층이 좁아져서 깔때기 모양으로 보이는 것은 상아세관의 주행방향에 기인한다. 아연과 주석의 침투기전은 異種 금속간에 발생하는 galvanic current에 의한 것이라고 하며 침투하는 데 걸리는 기간은 약 1년 내지 1년반 이상이라 한다.

방사선불투과층은 상악대구치보다 하악대구치에서 더 많이 발견된다. 이는 하악에서 발생빈도가 높기 때문이 아니고 촬영술식의 차이 때문이다. bisecting technic으로 상악대구치부위를 촬영할때 수직각도가 +30°가량 되며, central ray가 치근단부위를 통과한다. 그러므로 설측교두는 협측교두보다 3mm가량 더 상아질 쪽으로 위치하게 되어 설측교두의 법랑질이 그만큼 상아질을 뒤덮게 된다. 이 때문에 와동깊이가 얇은 경우에는 불투과층이 수복물 밑에 조금 생겼다하더라도 설측교두의 법랑질에 중첩되어서 발견되지 않는 수가 있다. 하악대구치의 경우에 bisecting technic으로 촬영하더라도 필름의 구강내 적합도가 좋아서 아말감수복물과 방사선불투과층이 중첩되는 예가 거의 없다.
