# 엔진베어링의 윤활과 손상

工學博士 韓 東 哲 教授

서울대학교 工科大學機械設計學科

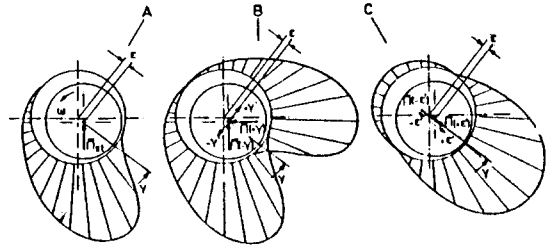
그림 2. 베어링 압력분포

고 있다. 크랭크샤프트와 피스톤 연결봉 사이의 베어링은 동하중을 크게 받으며 회전하므로 (그림 1) 저어널과 축의 상대운동은 회전운동과 윤활면의 수직운동으로 나누어 해석할 수 있다. 이 경우의 레이놀즈 방정식과 등식 오른편의 각각의 term에 대응하는 압력분포 형태는 그림 2와 같다. 이 방정식의 유도에 있어서 매끈한 윤활

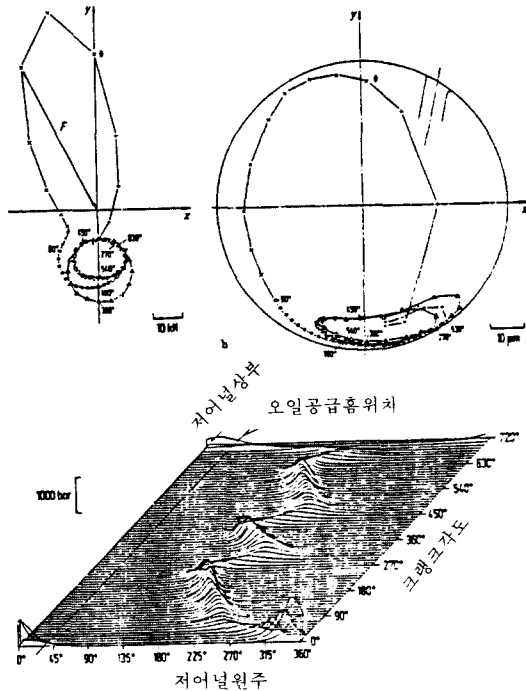
그림 3. 엔진베어링에 대한 線圖:  
a) 荷重線圖; b) 저어널의 편심선도  
c) 베어링중심 평면상의 압력분포

오늘날 이 편미분 방정식의 해는 수치해석적으로 컴퓨터를 이용하여 구할 수 있으며 계산된 압력분포  $\pi(\varphi)$ 의 합력은 하중과 평형을 이룬다는 조건을 이용하여 저어널이 베어링내에서 그리는 궤적을 그림 3에서와 같이 구할 수 있다.

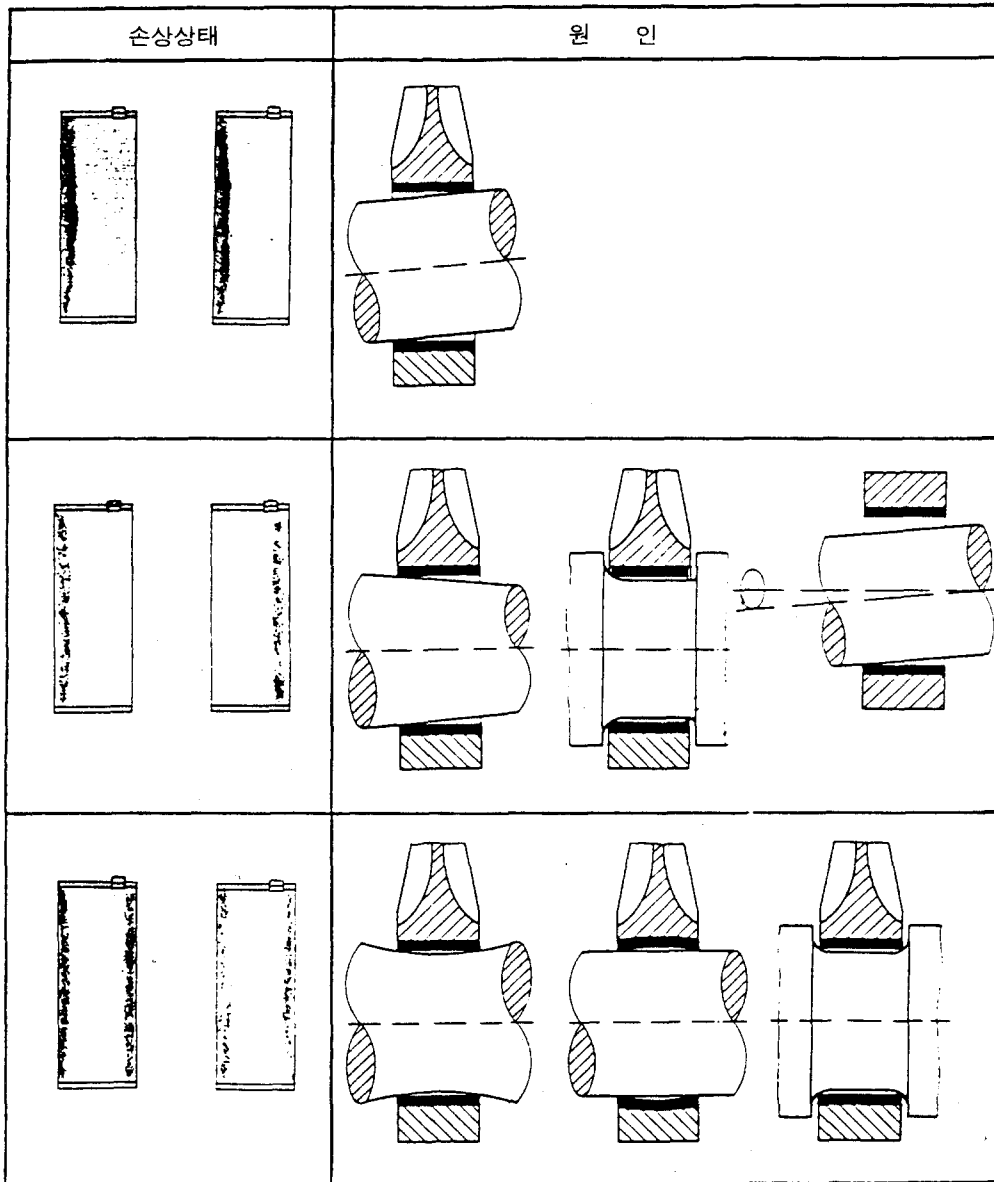
그림 4. 손상상태 와 원인

표면의 평면형상을 유지하면서 재료가 예기치 않게 표면으로부터 분리되는 현상으로서 그림 4 에서와 같이 축과 베어링의 경사 또는 부적

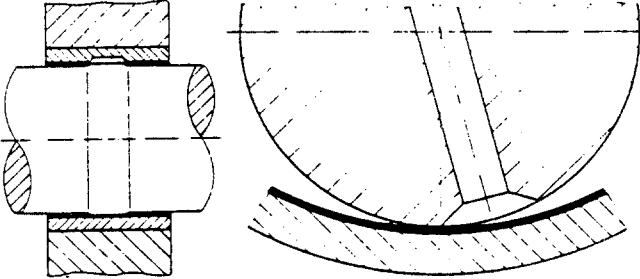
그림 5. 손상상태 와 원 인

당한 추가공밋 베어링의 변형으로 인한 가장자리 마멸을 흔히 볼 수 있다. 그림 5는 축의 홈이 적절하지 않게 제작되었을 경우에 베어링에 발생하는 줄흠을 보여준다. 그림 6은 피스톤연결봉의 인장보울트를 잘못 조었을 경우의 베어

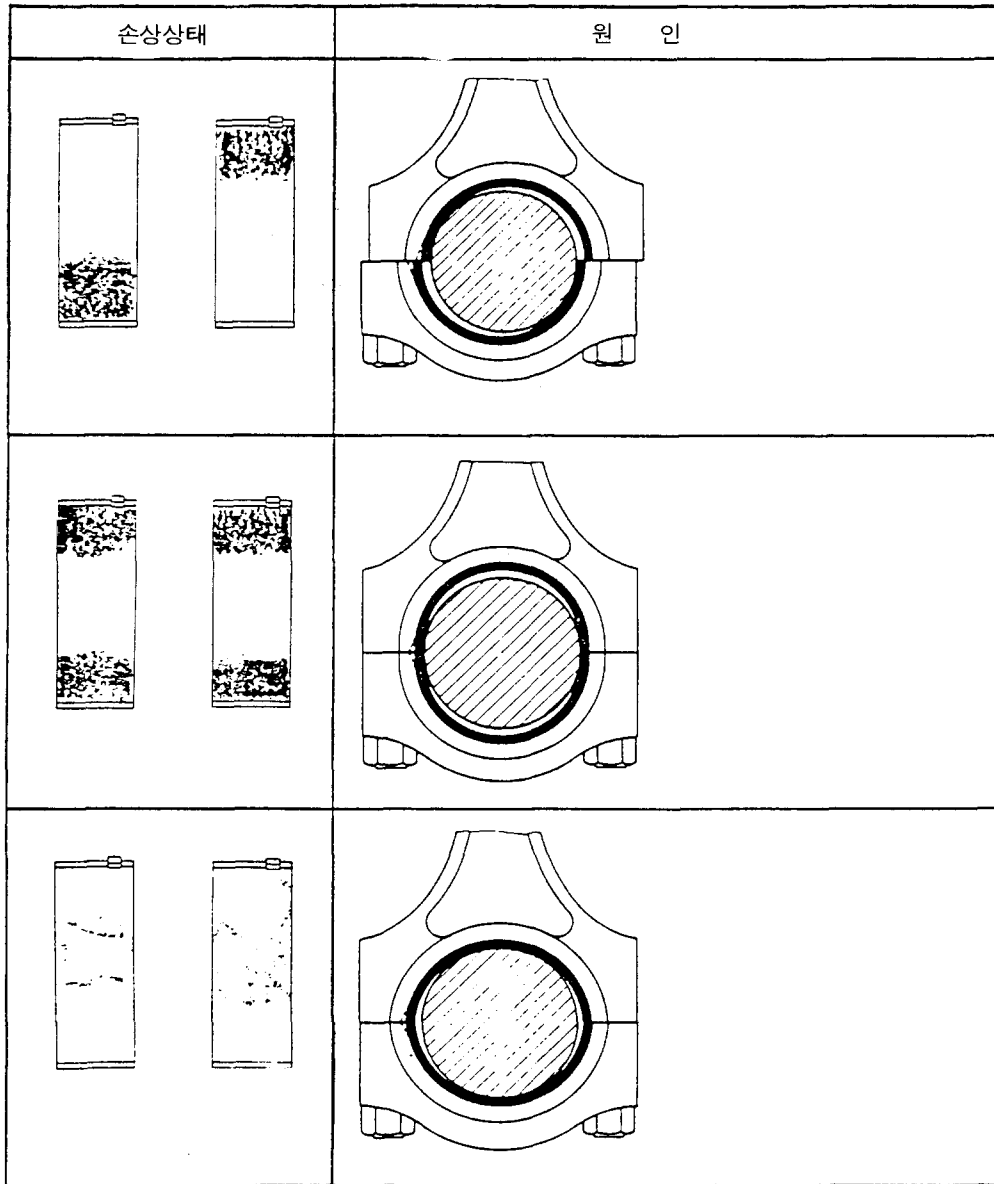
그림 6. 손상상태 와 원 인

링변형으로 인한 마멸상태를 보여 주고 있다. 마멸로 생겨난 티끌이 좁은 윤활틈새내로 진입하면 틈새가 좁아져 국부적 발열이 심화되므로 충분한 냉각시간 여유를 줄 수 있도록 윤활유순환상태가 설계에 고려되어야 하며 시초 길

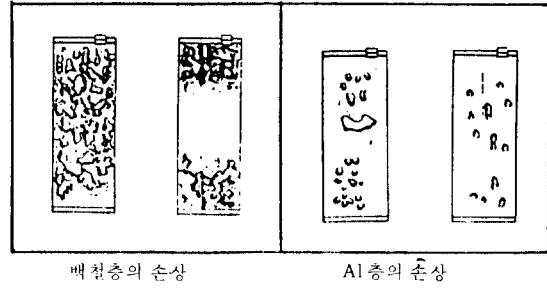
그림 7. 백철층의 손상 과 Al층의 손상

저어널에 작용하는 하중으로 인한 유막의 압력이 베어링 재료의 피로강도보다 클 경우에는 장시간 운전후 베어링의 피로파괴현상이 나타나게 된다. (그림 7) 재료의 피로강도는 운전온도가 커질수록 현저히 낮아진다. 그림 8에서와 같은 길들임 과정에서 나타나는 국부적 피로균열

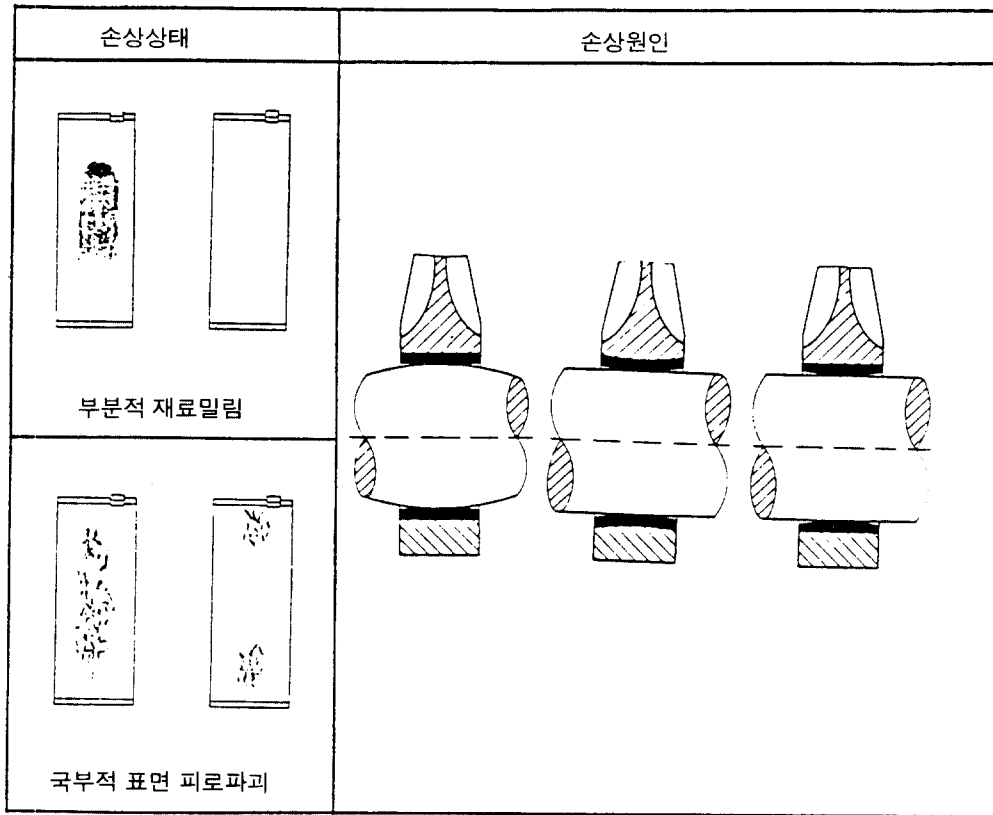
그림 8 손상상태 손상원인

현상은 시간이 지남에 따라 적응되어 없어진다. 베어링재료로써 백철은 유연성과 미끄럼특성에서 뛰어나나 피로강도가 낮고 용융점이 200℃~320℃로서 디젤엔진 특히 소형고출력 엔진에서는 그의 사용이 제한을 받게 된다. 납 base의 청동 (22%납, 10%~1%주석, 나머지가리)

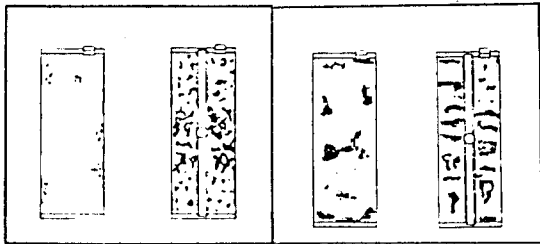
그림 9. 부 식

화학적 침식상태로서 주로 윤활유에 황이나 알카리성 물질이 섞여 있을 경우에 문제가 된다. (그림 9)

납 Base청동의 부식      Al 합금의 부식

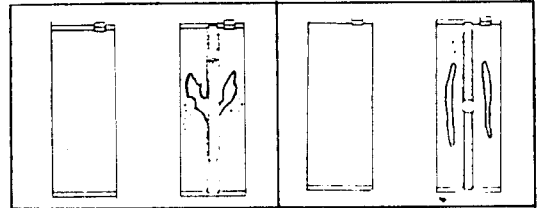
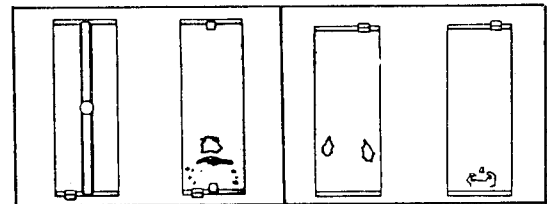
그림11. Cavitation

일반적으로 는 침식과 Cavitation이 동시에 발생한다. 저어널의 원주속도가 높을 때에는 표면이 덩어리져 셋겨나가게 된다. (그림11)

크랭크축의 심한진동      연손실의 압력과다. 연료주입펌프조절

불충분한 윤활유공급

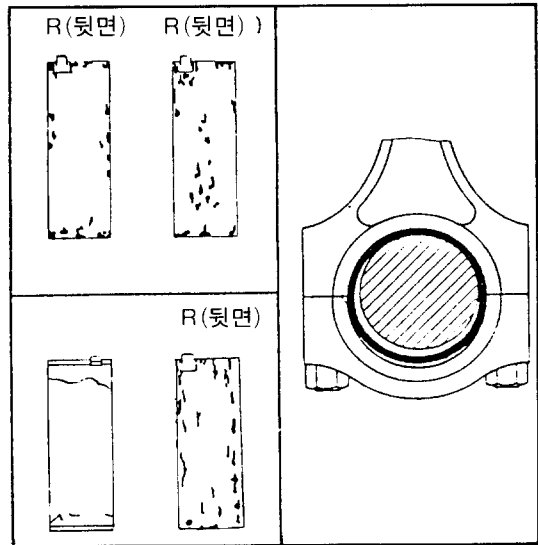
그림12. 마찰부식

링과 연결봉이 접촉하는 부분에 마찰로 인한 부식이 발생한다.(그림12). 조립시에 예압을 주었을 경우 이 예압은 시간이 지남에 따라 없어지는 것에 주의 하여야 하며 이러한 것은 고속엔진에서 많이 나타난다. 예압이 없을 경우에는 베어링 분리면에도 마찰부식상태가 발생한다.
