터널과 지하공간, 한국암반역학회
Vol. 1, 1991, pp. 19~31

地下鐵3號線 盤浦川 通過 NATM施工實例

1. 工事場 周邊現況

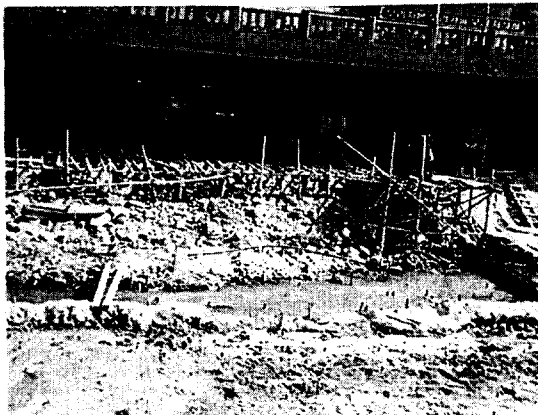
Fig. 4 藥液注入 및 覆蓋構造物받침

Silt質, 砂質土, 砂礫土層이 느슨한 상태로 堆積되어 있고 河床에서는 土被가 6m밖에 되지 않아 터널 掘進時에 地下水의 流出과 막장 崩壞가 예상되므로 터널 주변을 固結시키지 않으면 안된다. 이 區間과 같이 복잡한 地盤에는 顯濁液과 溶液形의 複合注入이 가장 合理的이며 複合注入에는 2重管 packer注入工法이 가장 適合함이 판단되며 非알칼리성 Silica-sol 絲의 Clean Firm과 Silicalizer를 2種管 Packer 工法으로 터널 周邊 3m幅에 注入하도록 하였다. 施工에 앞서 對象地盤中에서 3個孔을 선정하여 試驗注入을 實施하였다. 試驗注入孔에 대한 標準買入試驗과 透水係數 試驗結果는 다음과 같으며 N值는 2배 정도, 透水係數는 $K=10^{-6} \sim 10^{-7} \text{cm/sec}$ 정도로 감소되었다.

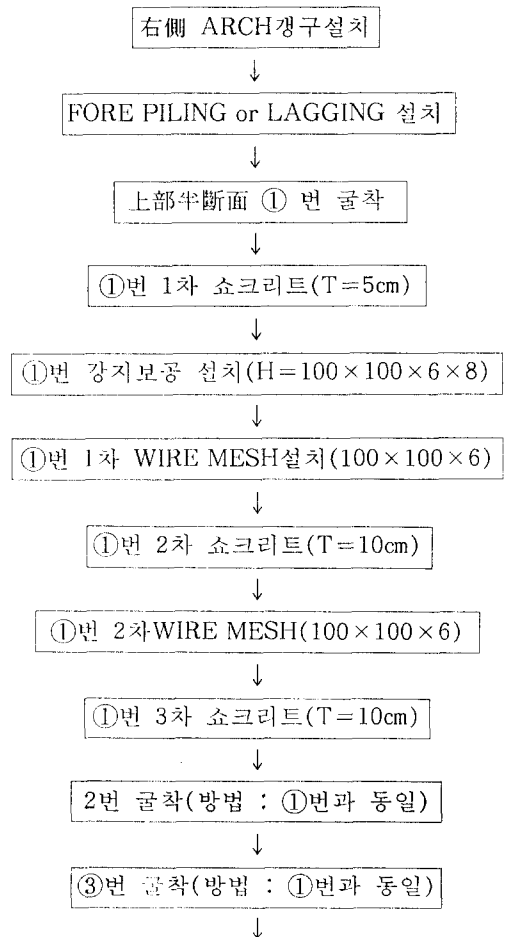
굴착시공순서는 다음과 같다.

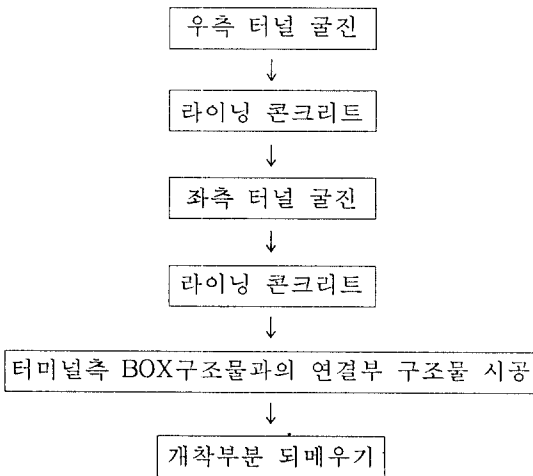
* 全 工事의 施工順序는 다음과 같다.

- 2Arch중에서 左側線을 굴진하여 라이닝 콘크리트까지 完成한 다음 左側線의 굴진을 착수하였다.
- 한 斷面은 上·下 半斷面으로 나누어 上部 半斷面을 10~12m 굴진한 다음 下部 半斷面을 굴진하였다. 上部 半斷面에는 假 인버트(Temporary Invert) Shotcrete를 타설하였다.
- 上部 半斷面은 Fig. 8과 같이 분할 굴진하고 각 段階마다 支保工(Shotcrete 鋼支保工, Wire Mesh)을 完成한 후 같은 방법으로 다음 단계를 굴착하고 막장面에는 Shotcrete를 타설함으로써 막장의 落盤을 방지하도록 하였다.
