체르노빌事故後 5年

제어봉의 구조결함

오오다·겐지 〈Eurasia Research社 代表〉
시노하라·하루미찌 〈科學評論家〉

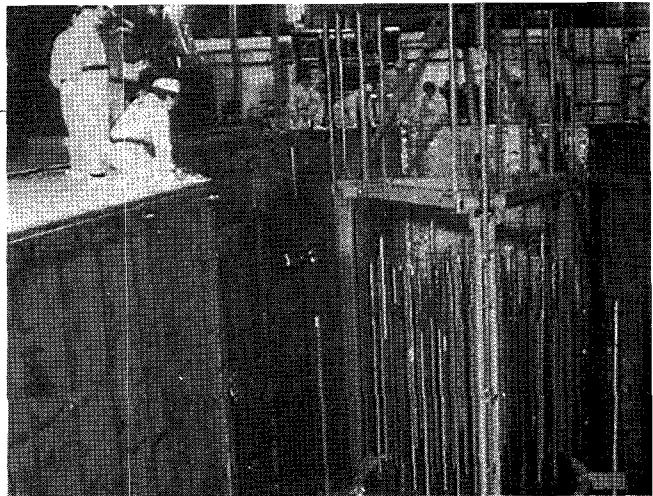
이러한 상황에서 제어봉의 구조상의 결함까지 겹쳤다. 즉 제어봉 자체를 냉각하지 않으면 안된다는 것이었다. 제어봉을 끌어올리면 채널 내에는 물이 남지만 물은 중성자를 흡수한다. 이것은 연료소비를 증가시켜 원자력발전의 경제성이 낮아진다. 이 때문에 흡수봉 아래에 여분의 물을 축출하기 위한 흑연 실린더가 매달려 있다. 흡수봉이 내려지면 이 “물축출봉”(물 배제봉)은 로 아래로 내려간다. 로 아래에는 길이 4.5cm 미만의 축출봉이 들어갈 장소가 충분히 있다. 흡수봉이 최상부에 있을 때는 이 축출봉은 원자로의 중앙부에 위치하고 있어 그 위와 아래에 각각 약 1m 높이의 물기둥이 남게 된다.

「각 제어봉 아래로 1.5m 되는 곳에 흑연으로 채워진 길이 4.5m의 알루미늄 실린더(물배제봉)이 매달려 있다. 이것을 매달은 목적은 제어봉 끝의 움직임에 대한 반응을 훨씬 민감하게 하기 위한 것이다. 즉 흡수봉이 내려져 이 흑연봉이 있는 곳으로 이동하면 얼마만큼 중성자를 흡수할 수 있는 물이 있던 곳에 흡수봉이 이동하는 경우 보다 중성자 흡수 차가 크게 되도록 하기 위한 것이다. 그러나 이 흑연봉의 크기와 매다는 방법을 정할 때 설계자들은 이에 따른 모든 부차적인 효과를 고려하지 않았다.

上限點까지 제어봉을 끌어올렸을 때에는 흑연봉의 아래 끝은 로심의 아랫면 보다 1.25m 높은 곳에 있게 된다. 채널의 가장 아랫 부분에는 아직 중기를 거의 포함하지 않은 물이 있다. 긴급방어 버튼(AZ-5)을 누르면 모든 제어봉이 내려가지만 흡수봉의 끝이 아직도 훨씬 상부에 있는데 대해 흑연봉의 끝은 이미 노심의 하부에 달해 있어 그 채널에 있던 물을 배제하게 되는 것이다. 이것은 물리학적으로 보아도 증기량이 급격하게 증가한 것과 같은 의미를 갖게 되는 것이다. 핵반응이란 면에서는 증기에 의해 물이 배제되던지 흑연에 의해 배제되던지 어느 쪽도 같기 때문이다. 이렇게 되면 정의 반응도 증기계수의 변동을 억제할 수 있는 것은 아무 것도 없게 된다. 요는 거의 모든 제어봉이 최상위치로 동시에 강하할 때의 사태가 고려되지 않았다는 대에 이 비극적인 사고의 예상할 수 없었던 면이 있었다고 할 수 있다.」

어쨌든 위에 말한 2가지 결함을 제거하지 않는 한, RBMK로를 운전해서는 안된다는 것이 확실해진 것이다. 아주 짧은 기간내에 결함을 제거하기 위한 간단한 방법이 제안되었다. 첫째는 원자로에 80개의 흡수봉을 삽입함으로써 증기효과를 안전한 값으로 낮춘다는 것이었고 둘째는 흑연제 축출봉을 연결하는 봉을 1미터 길게 함으로써 흑연제 축출이 로의 하부 경계에 위치하도록 해 축출봉 아래에 물이 없도록 하는 것이었다. 그리고 이 대책들은 곧 실행에 옮겨졌다.
