電氣設備의 트러블 對策

제 1 장 劣化와 트러블(Trouble)의 프로세스(Process)

I. 絶緣劣化로부터 短絡, 地絡에의 프로세스

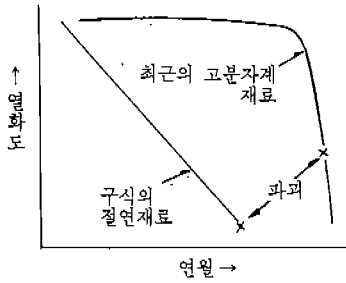
<그림 1> 絶縁材料와 劣化의 進行

재래식의 절연물로는 매년 절연저항을 측정하여 그 값이 어떤 수치까지 저하되면 교환 등의 조치를 취하여 그것으로 관리가 가능했다. 그러나 절연물은 향상된 것이며 그림1과 같이 어느때 갑자기 파괴되는 것이다.

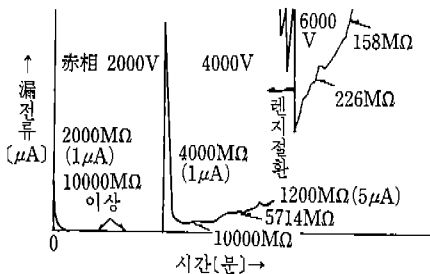
<그림 4> 트리 發生 케이블의 診斷結果 (PI-6000에서)

트리 發生 케이블에 2, 4, 6kV와 전압을 印加할 경우의 漏洩電流 特性커브를 그림 4에 나타내었다.

● 判定

- (1) 漏洩電流(絶緣抵抗) → 6kV에서 158 $M\Omega$ 로 불량
- (2) 漏洩電流-時間 → 시간과 함께 $M\Omega$ 低下로 불량

(3) 漏洩電流-電壓 → 전압의 上昇에 수반하는 $M\Omega$ 의 降下로 불량

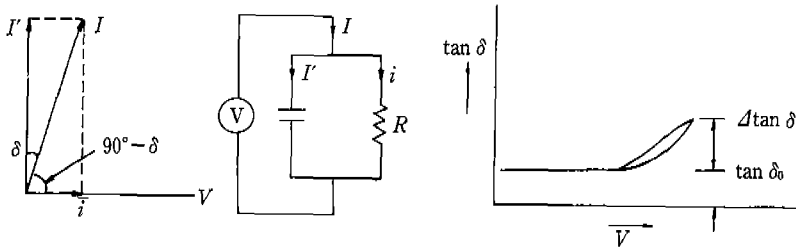
<그림 6> 誘電正接法($\tan \delta$)(交流法)의 원리와 판정항목

유전체손 = $VI \cos(90^\circ - \delta)$
 $VI \sin \delta \approx VI \tan \delta$
 \therefore 유전체력률 = $\tan \delta$
 절연물의 등가회로와 벡터도

- 판정항목
 - (1) $\tan \delta_0$ (베이스의 유전정점)
 - (2) $\Delta \tan \delta$ ($\tan \delta E - \tan \delta_0$)
 - (3) C_0 (베이스의 정전용량)
 - (4) $\Delta C / C_0$ ($CE - C_0 / C_0$)
 - (5) ΔI 전류증가율 $\approx \Delta C / C_0$

라. 誘電正接法の 측정결과(그림 6 참조)

트리 발생 케이블은 그림 2 劣化形態의 등가회로(라)에 상당하는 것으로서 트리부(吸濕으로 검은 부분)와 건전절연물(폴리에틸렌의 흰 부분)이 혼재하기 때문에 充電電流 I의 有效分이 많아지고 $\tan \delta$ 치로서는 커다란 불량으로 판단했다(트리 발생부의 $\tan \delta$ 0.65%, 건전케이블의 $\tan \delta$ 0.02%).

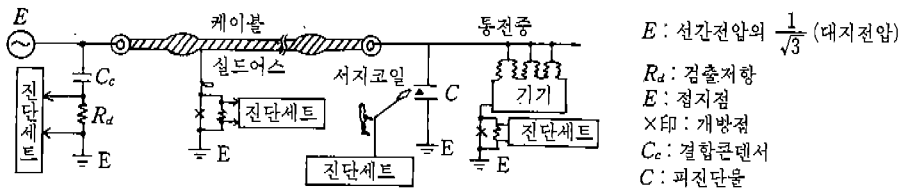
<그림 7> 活線部分放電檢出의 각 방법

전력설비는 정전하고 체크하는 것도 필요하지만 活線상태이기 때문에 검출 발견할 수 있는 劣化요소도 많이 있다. 劣化가 진행되는 과정에서의 漏洩電流 增大, 그 파형, 放電性 펄스(Pulse) 검출, 이상음, 진동, 기타 현장에 적합한 방법을 구사할 필요가 있다(그림 7 참조).

- (i) 시설해야 할 接地線에 흐르는 전류의 크기 및 그 波形에서 吸濕 및 放電劣化의 검출
- (ii) 종합콘덴서를 사용하여 放電劣化를 검출한다.
- (iii) PT·CT 2차 파형의 분석에 따라 방전열화를 검출한다.
- (iv) 서지 코일(Surge Coil)을 이용한 放電劣化의 검출
- (v) 초음파검출기로 방전열화의 검출
- (vi) 이상진동의 검출
- (vii) 上記와 동시에 熱劣化의 검출을 위하여 活線溫度 측정
