모 수은폭로 사업장의 작업환경개선에 의한 근로자의 요증 수은 및 공기중 수은 농도의 추적조사 연구

고려대학교 의과대학 예방의학교실 및 환경의학연구소

A Follow up Study on the Mercury Concentration in Air and in Urine of Workers after Implementing Controls of Work Environment in Mercury Vapor Exposed Industry

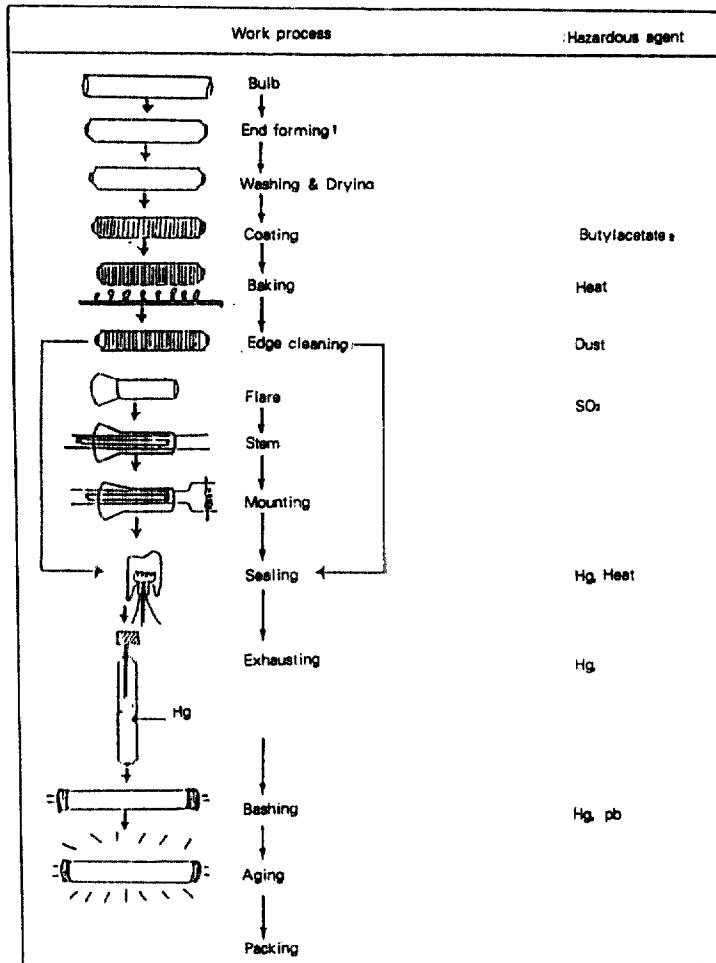
Fig. 1. Flow chart in accordances with hazardous agents

조하고 여기에 배기관과 도입선을 삽입하는 스템공정(stem)을 거쳐서 도입선에 필라멘트를 연결하는 마운팅공정(mounting)을 거친다. 앞 공정에서 형광물질을 도포한 초자관 양단에 필라멘트를 봉합하는 씨링공정(sealing)을 거친후 배기대(exhausting) 공정에서는 초자관을 열처리하여 진공 배기 시킨후 초자관내의 배기관을 통하여 금속 수은이 주입되며 이 공정에서만 유일하게 수은이 사용하고 있었다. 수은이 주입된 형광등 양단에 비이스핀을 꽂은 후 납땜을 하는 베이싱 공정(basing)을 거쳐서 점등시험(aging)을 한 후 완성된 형광등을 포장(packing)하게 된다. 이와 같이 형광등 제조 작업장은 개방된 공간의 작업공정으로서 생산 시설 배치가 콘베이어 시스템으로 구성되었으며 각 공정이 대부분 열처리 하고 있어 고열 작업장임을 알 수 있었으며 배기대에서 유일하게 금속 수은을 사용하고 있어(Figure 1, 2) 철저한 작업환경 관리가 수행되지 않을 경우 작업장의 전 공정은 공기중 오염된 수은의 농도가 높게 나타났을 것으로 생각되었다(김광종 등, 1991).

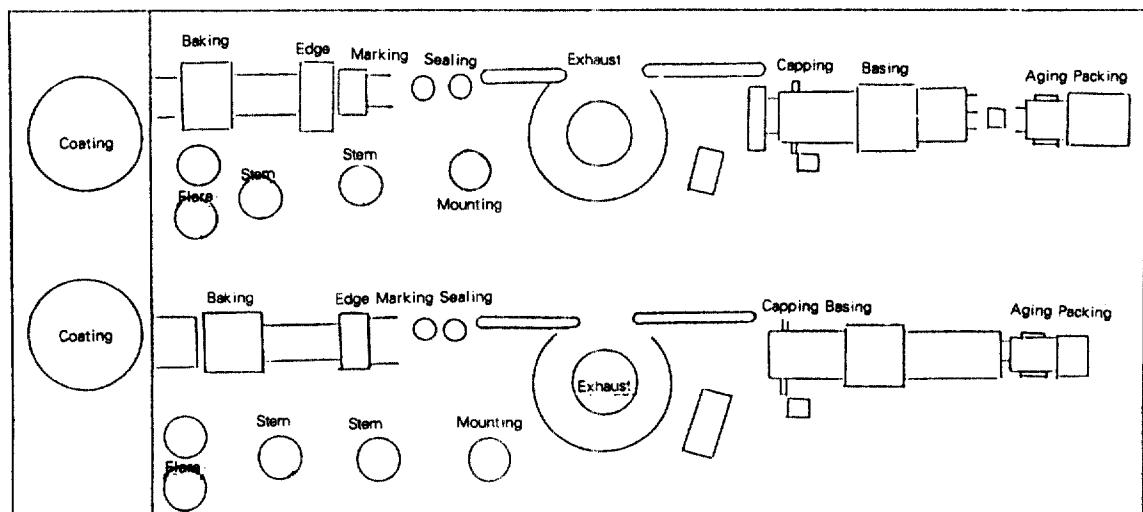
Fig. 2. Flow chart on the fluorescent lamp manufacturing process

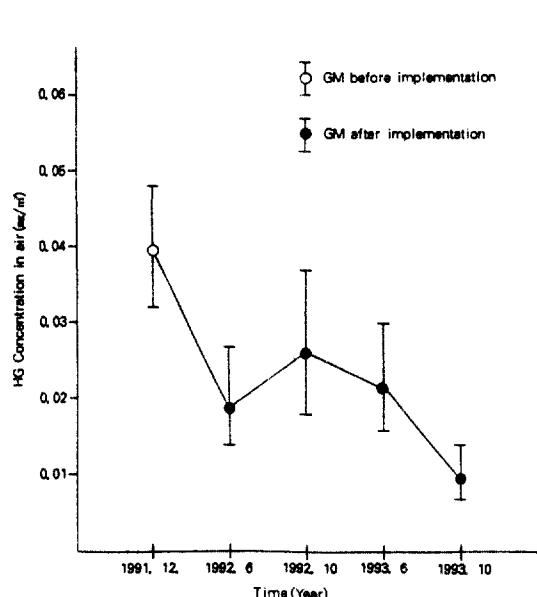
Fig. 3. Geometric mean(GM) and 95% confidence limit of the mercury concentration in air

인 1992년 10월, 1993년 10월에는 각각 0.026 0.01mg/mm³로 나타났으며 개선전에 비하여 개선 후에 있어서 공기중 수은의 평균농도의 개선효과율은 각각 33.3%, 74.4%로 나타났다(Table 4, Figure 3).

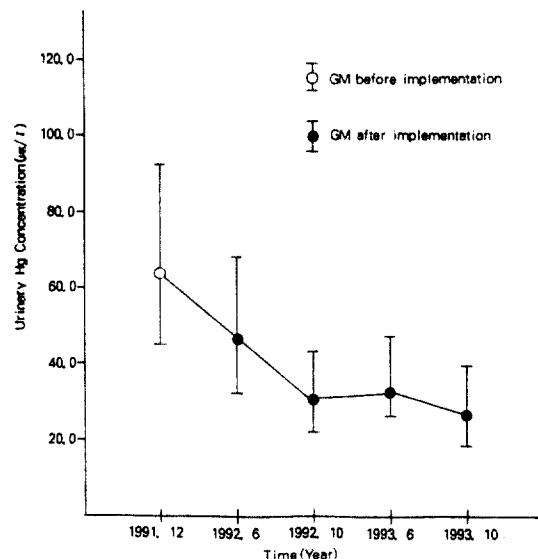
Fig. 4. Comparison of the geometric mean (GM) and 95% confidence limit of urinary mercury concentration before and after implementing controls

선후 12개월부터 요중수은의 평균농도는 약 30 $\mu\text{g}/\text{l}$ 의 일정한 수준의 경향을 보였다 (Table 8, Figure 4). 또한 작업공정별 작업 환경 개선전과 후에 있어서 요중수은의 평균농도간에는 유의한 차이 ($p<0.01$)을 보였으며 배기대 부서의 개선전 요중수은의 평균농도는 99.4 $\mu\text{g}/\text{l}$ (6.3-427.7 $\mu\text{g}/\text{l}$)이었으나 개선후에는 44.0 $\mu\text{g}/\text{l}$ (7.9-189.6 $\mu\text{g}/\text{l}$)로 개선전보다 약 2.3배의 감소를 보였으며 씨링 및 에이징부서에서 개선전의 요중수은의 평균농도는 37.6 $\mu\text{g}/\text{l}$
