부분무치악케이스의 심미적 고려

경북대학교 보철학교실
부교수 조 성 암

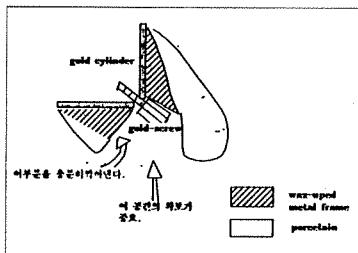
그림 257

그러나 그림 257에서 처럼 밑에서 보면 Gold-screw의 노출방향이 Incisal edge에서 약간 벗어나는 상태이다. 이런 경우의 해결책은 2번 치아 자체를 다소 앞으로 튀어나오게 Porcelain Build-up하는 것이다. 이러한 예상은 다소 환자에게서 떨어져서 관찰하여 보아 더욱 확실하여졌다.(그림 258)
