## SiC 입자 보강 Al 복합재료의 피로균열 진전거동

권재도\* · 문윤배\*\* · 김상태\*

### The Fatigue Crack Growth Behavior of Silicon Carbide Particles Reinforced Aluminum Metal Matrix Composites

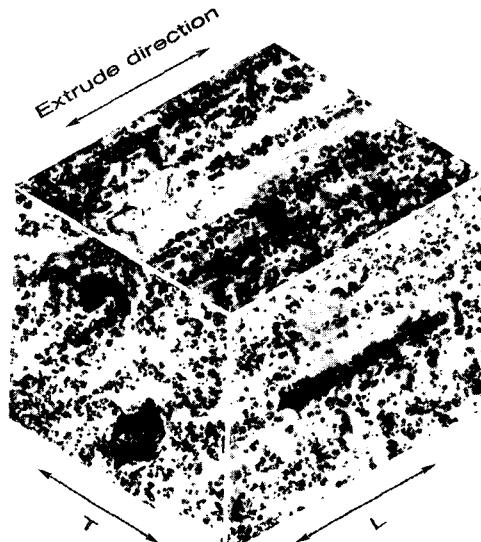
Fig. 1 Optical microscope micrograph of micro-structure of extruded SiCp/Al (x100)

입자가 보강된 Al 복합재료(SiCp/Al)의 미세구조(microstructure) 사진으로서 SiC 입자들이 압출방향으로 배열되어 있음을 알 수 있고, 분포 상태가 다소 불균일하여 SiC 입자 덩어리(cluster)들이 관찰되었다.

계면을 따라 균열이 진전하였으며, Fig. 1의 미세 조직 사진에서 나타난 바와 같이 빈번히 산재해 있는 SiC 입자들이 뭉쳐져 있는 덩어리들을 재료 내부에서 만나게 되면 그 부분이 취약부가 될 것으로 사료된다.

그런데 중요한 것은 실험결과에서 SiCp/Al이 오히려 Al모재 보다도 다소 피로수명이 짧은 것으로 보아, Fig. 1의 미세구조 사진에서 보듯이 SiC 입자들의 분포상태가 불균일하여 SiC 입자 덩어리들을 볼 수 있었고, Fig. 12에서 나타난 균열진전과정과 Fig. 13의 표면사진을 미루어 보아 matrix/SiC 입자간의 젖음성(wettability) 즉, 접합강도(bonding strength)가 약하여 균열진전중 주 균열에 앞서 matrix/SiC 입자사이에 미소균열(micro-crack)의 생성으로 주 균열이 쉽게 진전할 수 있었을 것으로 사료된다.

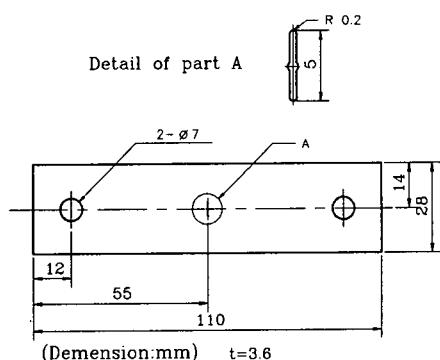
Fig. 2는 본 피로균열진전 실험에 사용된 시험편(specimen)의 형상을 나타낸 것이며, 시험편의 가공은 인장시험에서 길이방향에서 다소 우수한 기계적 성질이 나타났으므로, Fig. 3과 같이 열간 압출된 사각봉에서 중앙균열(center cracked tension; CCT) 시험편을 길이(L)-가로(T) 방향, 즉 압출

Fig. 2 Geometry of specimen

시험편에서 중앙 노치선단의 형상은 피로균열발생 특성에 미치는 영향을 최소화하기 위해서, 우선 센터드릴로 중앙에 홀(hole)을 뚫은 후 EDM으로  $2a=5\text{ mm}$ ,  $\rho=0.2\text{ mm}$ 로 일정하게 가공하였으며, 피로균열(fatigue crack)길이의 정확한 측정과 레프리카(replica)의 채취를 위하여 시험편의 표면을

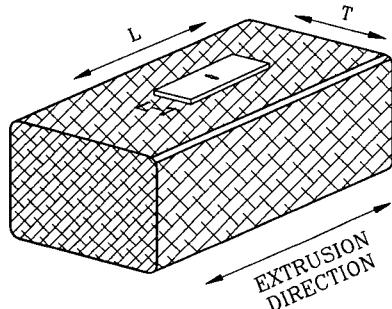
Fig. 3 Specimen orientation identification for extruded bar

방향이 길이가 되고 중앙 노치(notch)가 압출방향의 직각이 되도록 방전가공(electro discharge machining; EDM)으로 가공하였다.

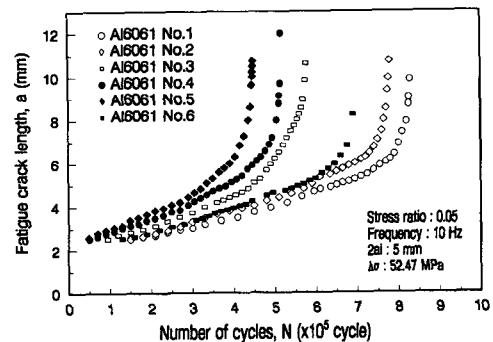
그리고 시험편의 전·후면에 대한 좌·우측 균열을 평균낸 균열길이 a와 하중반복회수 N의 관계를 Al 6061 및 SiCp/Al 각각 6개의 시험편에 대해 한 그래프 상에 모두 플로트한 결과는 Fig. 5 및 6에 나타내었다. 여기서 인공노치( $2a=5$  mm)를 제외한 균열길이가 0.1 mm 증가시 하중반복회수를 피로균열발생 수명으로 정의할 경우, Al 6061 모재의 0.1 mm 피로균열 발생 수명은 52,150 cycle ~220,000 cycle 범위이고, SiCp/Al의 0.1 mm 피로균열 발생수명은 52,500 cycle ~156,000 cycle 범

Fig. 5 The relation between fatigue crack length, a versus number of cycles, N for Al 6061

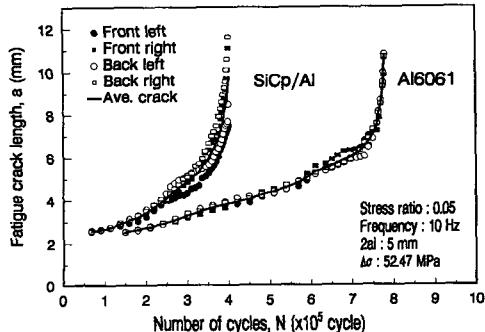
Al 6061 모재와 SiCp/Al 복합재료 각각 6개의 시험편에 대해 피로균열진전 실험을 행한 후 얻은 데이터들 중에서 Al 6061과 SiCp/Al 각 시험편의 대표적인 시험편 1개(Al 6061 : No. 2, SiCp/Al : No. 1)에 대해서 전면의 좌·우측, 후면의 좌·우측 4부분에서의 균열길이(a)와 하중반복회수(N) 사이의 관계를 플로트(plate)한 결과를 Fig. 4에 나타내었다. 이를 그래프 상에서 알 수 있듯이 한 시편에서도 전 후면에 대한 좌·우측 균열의 진전 양상과 파단되기 전까지의 균열길이도 각기 다름을 알 수 있다. 이와 같은 현상은 각각 6개의 시험편에 대해서 공통적으로 나타난 현상이었으며, 파단 전 균열 길이의 차이는 SiCp/Al인 경우 0.4~3.6 mm 범위이고, Al 6061의 경우 0.05~1.82 mm의 범위로 SiCp/Al이 Al 6061보다도 다소 크게 나타났다.

Fig. 4 The relation between fatigue crack growth length, a versus number of cycles, N at 4 parts for Al 6061 and SiCp/Al

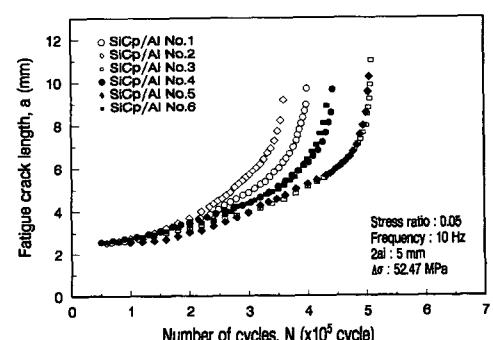
Fig. 6 The relation between fatigue crack length, a versus number of cycles, N for SiCp/Al

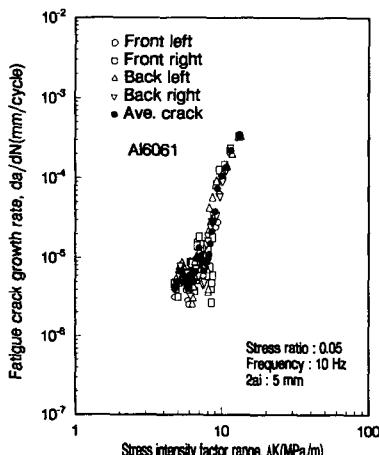
실험후 얻은 균열길이(a)와 하중반복회수(N)을 이용하여 Al 6061 및 SiCp/Al 각각 6개의 시험편에서 전면 및 후면의 좌·우측 4부분에서의 피로균열진 전속도( $da/dN$ )와 응력확대계수범위( $\Delta K$ )의 관계를 중 1개(Al 6061 : No. 2, SiCp/Al : No. 1)의 시험편에 대한 결과를 양대수(log-log) 그래프상에 플로트한 것을 Fig. 7 및 8에 나타내었다. Al 6061 모재와 SiCp/Al의 피로균열 진전속도와 그

Fig. 7 The relation between fatigue crack growth rate,  $da/dN$  versus stress intensity factor range,  $\Delta K$  at 4 parts for Al 6061

궁극적으로 Al 6061의 경우 SiCp/Al에 비해 전응력확대계수 범위  $\Delta K$ 에 걸쳐서, 규칙적인 비율의 진전속도의 증감이 나타나지 않은 것으로, 이것은 균열진전 과정중 균열의 지연 및 균열진전형상의 불규칙 등에 의해 일어난 현상으로 사료되어, 이에 대한 자세한 고찰은 4.1절에서 살펴보기로 하겠다.

피로균열진전 양상이 피로균열 진전 속도에 미치는 영향을 알아보기 위하여, Fig. 10은 Fig. 7에서 가장 분산이 심한 데이터, 즉 Al 6061의 전면의 우측 피로균열진전 과정에서 얻은  $\Delta K \cdot da/dN$  관계를 플로팅한 것으로, 특히 분산 영역(scatter zone) 부분은 약  $\Delta K = 6.3 \text{ MPa}\sqrt{\text{m}}$  부분에서  $da/dN$ 이  $3.83 \times 10^{-6} \sim 8.83 \times 10^{-6}$ 에 이르는 분산과 약  $\Delta K = 8.5 \text{ MPa}\sqrt{\text{m}}$  부근에서  $da/dN$ 이  $2.67 \times 10^{-6} \sim 3.45 \times 10^{-6}$ 에 이르는 불규칙한 진전 특성이 나타났다. 이러한 특성은 Al 6061에서 두드러진 현상이었다. 분산정도는 Al 6061 6개의 시험편 전체를 볼 때 평균  $\Delta K$ 가  $6 \text{ MPa}\sqrt{\text{m}} \sim 7.6 \text{ MPa}\sqrt{\text{m}}$  사이에서 가장 분산이 심하였고, 그 이후의  $\Delta K$  범위에서는 균열의 형태와는 관계없이 균일한 피로균열진전속도를 나타내었다.

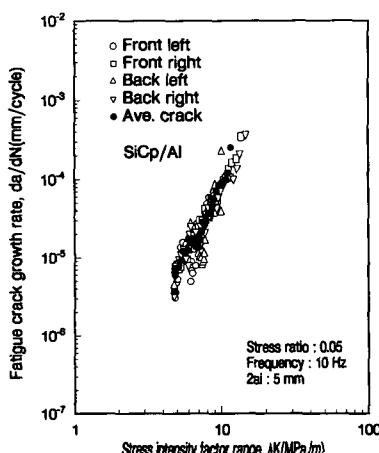
Fig. 8 The relation between fatigue crack growth rate,  $da/dN$  versus stress intensity factor range,  $\Delta K$  at 4 parts for SiC/Al

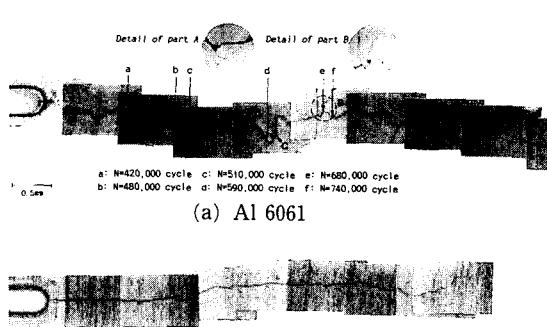
Fig. 9는 Al 6061 및 SiCp/Al의 대표적인 각각 1개(Al 6061 : No. 2, SiCp/Al : No. 1)의 시험편에서 피로균열진전 과정을 가시화하기 위하여 실험중 파단 되기 전 사이클에서 채취한 레프리카 필름을 광학 현미경에서 100배로 확대하여 촬영한 사진을 단계별로 겹쳐서 나타낸 것으로 Al 6061의 경우 전면의 우측, SiCp/Al의 경우 전면의 좌측에 해당되며 전 시험편에 걸쳐서 비슷한 형상으로 피로균열은 진전하였다. Fig. 9의 (a)는 Al 6061, (b)는

Fig. 9 Appearance of the fatigue crack growth in Al 6061 and SiCp/Al

SiCp/Al에 대한 것으로 Al 6061의 피로균열진전 양상이 SiCp/Al에 비해 매우 거칠게 진전하였음을 알 수 있다. 이처럼 피로균열진전 양상이 매우 거칠게 진전하였다는 것은 간접적으로 피로균열 진전 속도( $da/dN$ )에 영향을 줄 수 있음을 시사한다.

이런 불규칙한 특이성을 규명하기 위하여, Fig. 10에서 분산이 심한 부분은 Fig. 9의 (a)에서 표시된 a~f, 즉 420,000~740,000 cycle 사이의 과정으로, 그 구간에서 피로균열은 C 부분처럼 균열의 지역현상이나 A, B 부분과 같이 분기되는 부분을 찾아볼 수 있다. 이러한 현상들은 피로균열 진전 속도에 상당한 영향을 미쳤을 것으로 사료된다.

한편, 다른 관점에서  $\Delta K \cdot da/dN$  선도의 분산 원인을 찾기 위해 Fig. 10에서 분산 영역 부분의 균열진전 거동을 고려할 경우,  $da/dN$  값의 변동폭이 심한 대표적인 점 ①, ② 및 ③은 Fig. 9(a)의 b, d 및 e 지점을 균열이 진전하는 경우에 상당한다.

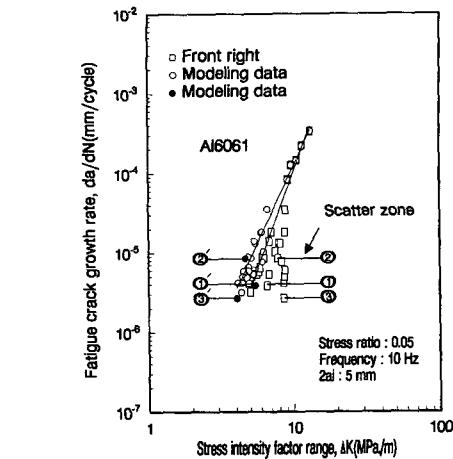
Fig. 10 The relation between fatigue crack growth rate,  $da/dN$  versus stress intensity factor range,  $\Delta K$  at front right parts for Al 6061

이 비선형 형태의 균열에 대한  $\Delta K$ 값들을  $\Delta K \cdot da/dN$  선도 상에 표시하면 Fig. 10에서 ●로 표시된 ①, ② 및 ③에 해당하는 것이다. 이와 같은 형식으로 Fig. 10의 모든 데이터(□)를 모델링

후 Chatterjee식을 이용하여 계산된 값들을 ○로 표시하여 보았다. 여기서 알 수 있듯이 ○로 표시된 데이터들이 균열진전 초기의 분산 정도가 감소됨을 알 수 있다.

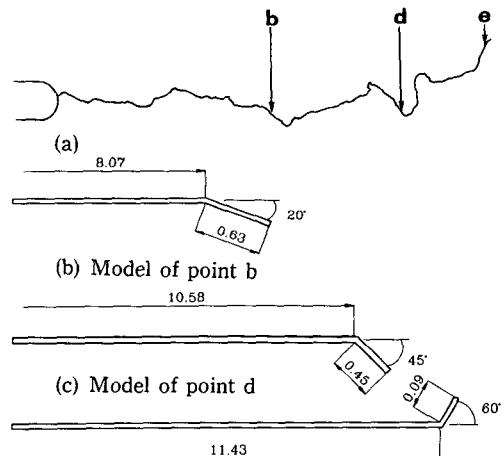
우선, Fig. 11의 (a)는 Fig. 9(a)의 e 지점까지 Al 6061의 피로균열진전 경로를 복사한 것으로서, 측정하고자 하는 점의 균열진전 경로상에 대한 접선과 노치선단을 연결하여 두 직선 사이가 이루는 각을 굽절각이라고 정의하였다. 이와같이 하여 b 지점까지의 피로균열 형상을 모델링한 것이 Fig. 11의 (b)이며 이때 균열선단(crack tip)에서의 응력확대계수 범위  $\Delta K = 5.44 \text{ MPa}\sqrt{\text{m}}$ 가 되고, Fig. 11의 (c)이며 이때 균열선단에서의 응력확대계수 범위  $\Delta K = 4.63 \text{ MPa}\sqrt{\text{m}}$ 가 된다. 또 한 Fig. 11(a)의 e 지점까지의 피로균열형상을 Fig. 11의 (d)와 같이 모델링하면 균열선단에서의 응력확대계수 범위  $\Delta K = 4.04 \text{ MPa}\sqrt{\text{m}}$ 가 된다.

Fig. 11 The model of nonlinear shaped cracks

11의 (a)에서 d 지점까지의 피로균열형상을 모델링한 것이 Fig. 11의 (c)이며 이때 균열선단에서 응력확대계수 범위  $\Delta K = 4.63 \text{ MPa}\sqrt{\text{m}}$ 가 된다. 또한 Fig. 11(a)의 e 지점까지의 피로균열형상을 Fig. 11의 (d)와 같이 모델링하면 균열선단에서의 응력확대계수 범위  $\Delta K = 4.04 \text{ MPa}\sqrt{\text{m}}$ 가 된다.

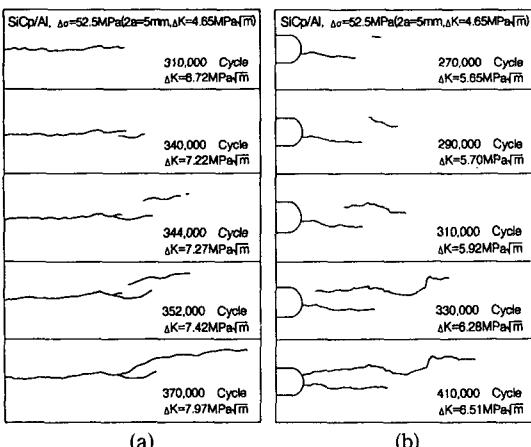
Fig. 12의 (a)와 (b)는 SiCp/Al 복합재료의 피로균열진전 과정을 가시화하기 위하여 피로균열진전실험 중 일정 사이클에서 시험편의 전면에서 레프리카를 채취한 것을 광학현미경에서 100배로 확대하여 촬영한 사진을 단계별로 겹쳐서 복사한 것이다. Fig. 12의 (a)와 같이 주 균열이 진전해 가는 중 이에 앞서서 취약한 부분에서 또다른 미소균열이 발생하여 진전해 가다가 결국에는 두 균열이 합쳐지는 현상과, Fig. 12의 (b)처럼 노치 선단에서 균열이 진전하다가 또다른 미소균열이 생성되고 초

Fig. 12 Process of the fatigue crack growth for SiCp/Al

기의 균열은 정체되고, 미소균열이 진전하여 노치 선단으로 이어지면서 주 균열이 진전해 나가는 이런 특이한 형상들이 실험중 빈번히 발생하였다.

이런 경우 균열길이는 주 균열에 앞서 발생하는 미소균열 발생지점까지의 길이로 정의하였다.

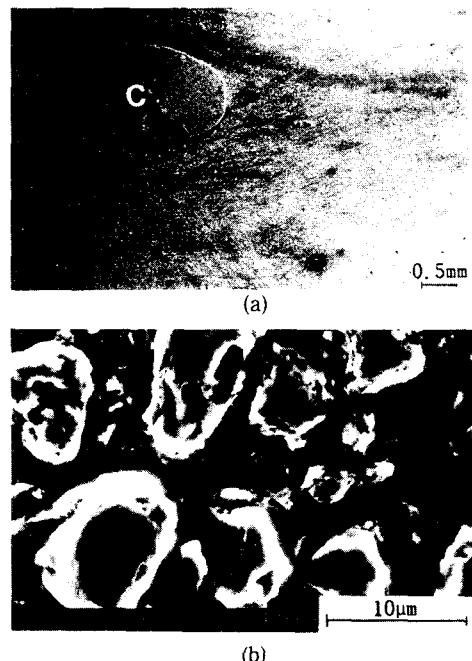
그리고 Fig. 13에서 (a)는 SiCp/Al의 표면을 전

Fig. 13 Scanning electron microscope micrographs of surface of SiCp/Al

자 현미경으로 관찰한 것으로 C부분은 SiC입자가 밀집된 부분(rich zone)에서 관찰된 SiC 덩어리(cluster)로서 이 부분을 미세하게 관찰한 결과는 Fig. 13의 (b)와 같다. 여기서 알 수 있듯이 SiC입자들 사이에 모재와의 젖음성이 좋지 못한 부분이 형성되어 있고, 기지(matrix)와 접합성 및 입자들의 분산 상태가 좋지 않음을 알 수 있다. 따라서 이 부분은 피로균열진전시 이미 생성되어 있는 미소균열로서 작용할 수 있다. 이러한 현상들로 미루어 보아 SiC 입자와 기지 사이의 취약한 부분인

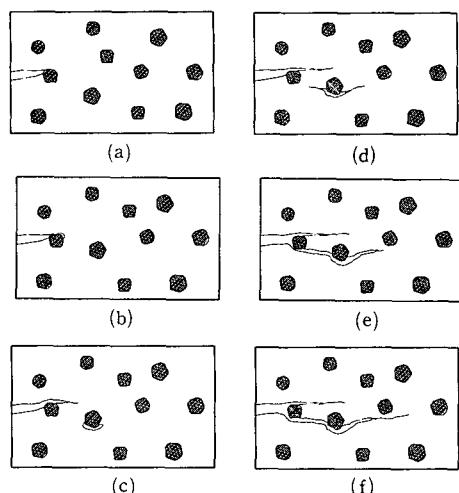
Fig. 14 The fatigue crack growth model for SiCp/Al composite

정, Fig. 13에 나타낸 표면사진 및 Fig. 15 및 16의 파면사진을 토대로 하여 SiCp/Al의 피로균열진전과정을 모델링하여 Fig. 14에 제시하여 보았다.

즉, Fig. 14에 나타낸 바와 같이 SiCp/Al의 피로균열진전은 다음과 같은 단계로 구분될 수 있다.

1 단계 : (a)처럼 주 균열이 발생하여 성장하여 진전해 가는 단계

2 단계 : (b)와 같이 기지와 SiC 입자 사이의 젖음성이 좋지 못하여 미소 균열이 생성되는 단계

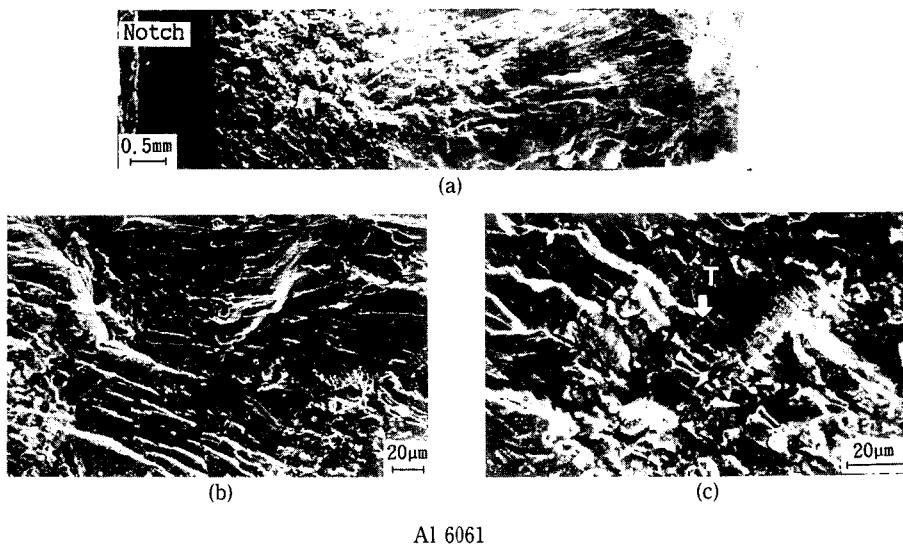
Fig. 15 Scanning electron microscope micrographs of fracture surface of Al 6061

Fig. 15은 Al 6061의 파면을 전자현미경에서 관찰한 사진으로, (a)는 파단면의 전체를 거시적으로 관찰한 것으로서 요철의 심한 정도를 보아 연성파면을 나타냄을 알 수 있고, (b)에서는 연성피로파면에서 볼 수 있는 규칙적인 스트라이에이션(striation)과는 다르지만 스트라이에이션과 흡사한 모양(quasi-striation pattern)이 나타남을 알 수 있다. 또한 (c)에서는 T부분처럼 파면의 석출물 등의 돌기에 의해 반복하여 놀린 자국인 타이어트랙(tire track)을 찾아볼 수 있다.

Al 6061 모재와 SiCp/Al 각 2재료에 대해 피로균열진전 실험을 실행한 후 파단된 파면을 SEM으로 관찰한 파면 사진을 Fig. 15 및 16에 나타내었다.

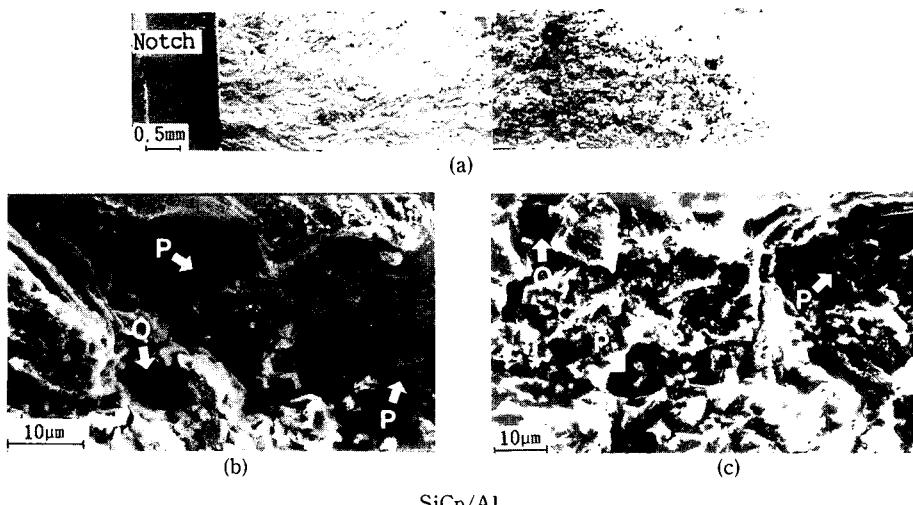
Fig. 16 Scanning electron microscope micrographs of fracture surface of SiCp/Al

Fig. 16은 SiCp/Al 파면을 전자현미경에서 관찰한 사진을 나타낸 것으로 (a)에서 파면을 거시적으로 보면 Al6061에 비해 보강재인 SiC의 영향으로 다소 취성적인 파면의 양상이 나타났고, (b)와 (c)에서 나타난 바와 같이 파면내에 P부분처럼
