# 南山外人아파트 發破解體

The Blasting demolition for foreigner's Apartment in NAMSAN mountain

최 수 일\*

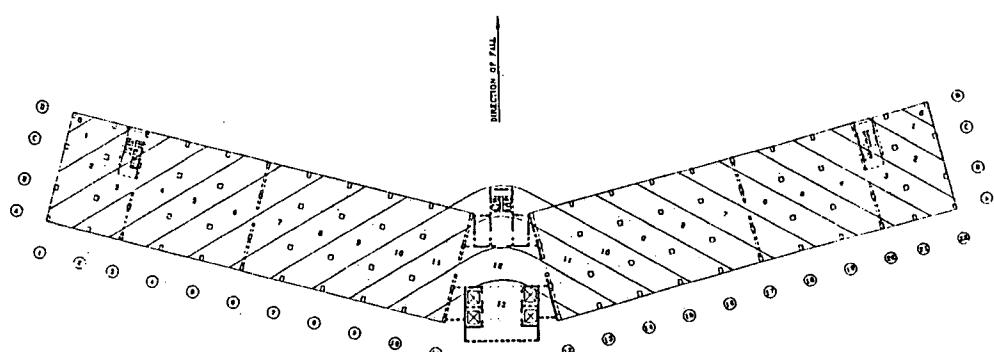
그림 4. 붕괴 패턴과 기폭 순서

폭약은 기둥에는 젤라틴 다이너마이트(Himite 5000)를, 그리고 코아부 전단벽에는 정밀폭약(FINEX)을 기둥 치수에 따라 공당 약 70g~200g씩 전체적으로 357kg을 사용하였으며, 뇌관은 그림 5와 같이 #0번부터 #13번 까지의 0.5초 전기식 지발뇌관(HDS)을 사용하였다.
