## 외국의 거푸집 붕괴 사례

### Formwork Failures in Foreign Countries

이 차 돈\*

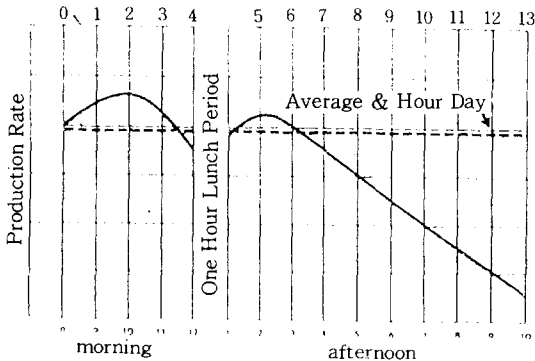
그림 1 하루 8시간 이상 노동하는 노동자의 상대 생산성 (피로가 가중됨에 따른 생산성 저하를 나타냄)

시공에 있어서의 생산성을 향상시키기 위하여 일반적으로 최소의 작업자를 고용하여 최소한의 시간내에 주어진 작업을 완성하고자 한다. 그림 1은 미국내 작업자의 생산성을 나타내는 그래프로서 특히 점심식사 후 2-3시간이 지난후에 작업성이 현저하게 떨어지는 것을 보여준다. 따라서 이후에 작업자가 주의력이 떨어지고 실수를 할 확률이 많아지며 이로 인한 사고를 방지하기 위하여 하루의 일이 진행됨에 따라 철저한 감독과 조사가 진행되어야 한다. 안전을 확보하기 위하여 안전한 작업장, 안전한 거푸집 설치방법, 그리고 교육을 받은 작업자가 반드시 있어야 한다.
