지진하중을 받는 조적식 건물의 거동에 관한 연구현황

State-of-the-Art Report on Seismic Performance of Unreinforced Masonry Buildings

박 창 규*

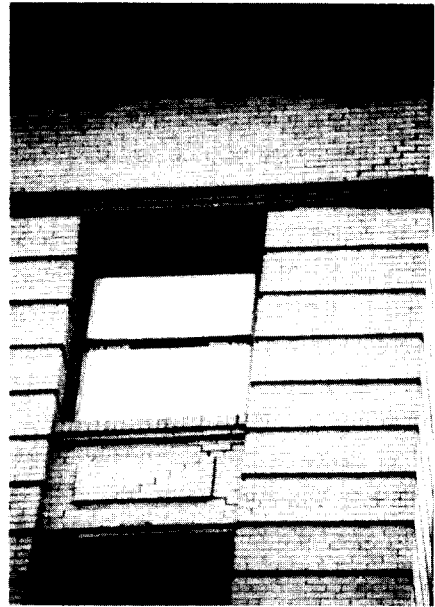
Photo.3 In-plane shear failure of URM spandrel beam (San Francisco, Loma Prieta Earthquake)

파괴된다(사진 3과 4). 이러한 부재의 휨파괴가 가능하며 특히 가는 조적식 기둥의 경우가 많다(사진 5).

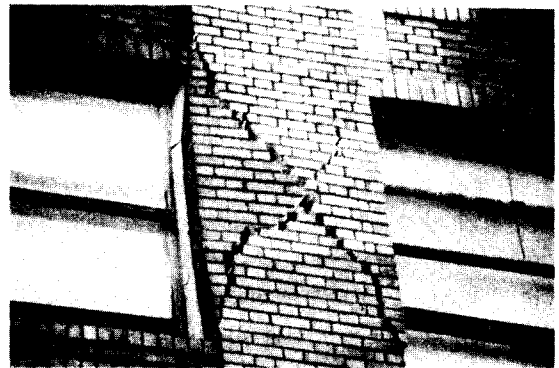
Photo.4 In-plane shear failure of URM pier (Oakland, Loma Prieta Earthquake)

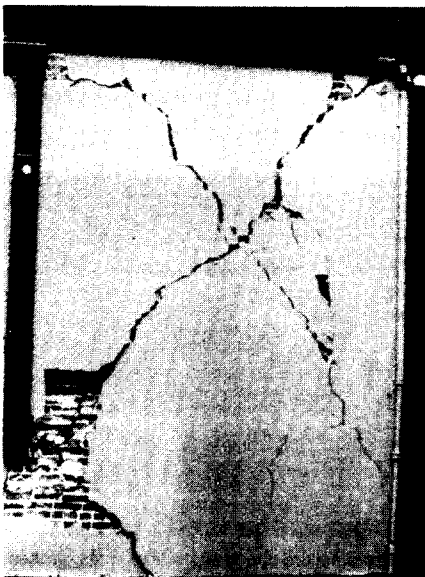
Photo.2 In-plane shear failure of URM masonry wall (Santa Cruz, Loma Prieta Earthquake)

한다. 조적식 벽의 경우 평면내 전단파괴가 많으며, 쌍대각선(X) 전단균열로 나타난다(사진 2). 다행히도 전단균열이 과도하게 진전되기까지 벽은 중력하중을 지지할 수 있다.

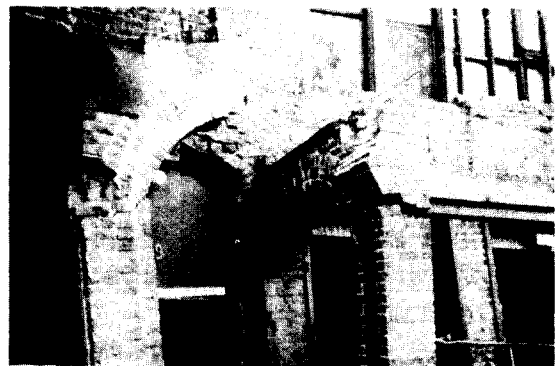
Photo.5 Flexural failure of slender URM column (Los Gatos, Loma Prieta Earthquake)

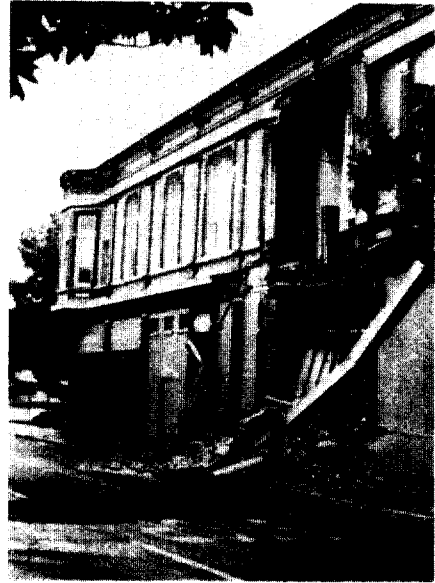
Photo.7 Out-of-plane failure of URM all at center of building due to excessive diaphragm flexibility (Santa Cruz, Loma Prieta Earthquake)

장선-벽 정착은 벽에 평면외 지지부를 제공한다. 이러한 정착부가 강하고 충분하다면, 바닥 간막이에 의하여, 각 단부에 진동이 전달되는 비구속된 높은 캔틸레버로부터 짧은 단층패널까지, 조적식 벽의 평면외 거동을 유발시킬 것이다. 조적식 건물은 평면외적 휨파괴의 가능성이 매우 크다(사진 6과 7). 더구나 평면내파괴는 벽의 중력하중내력을 위험상황으로 만들지 않으나 평면외파괴는 불안정하며 폭발적인 파괴를 유발한다.

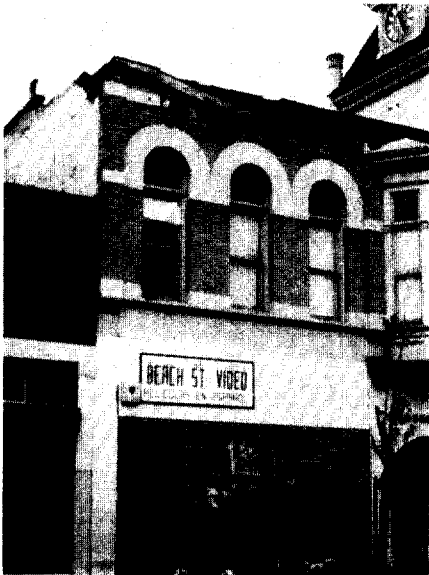
Photo.8 Parapet failure of 100 front street building (Watsonville, Loma Prieta Earthquake)

난간(parapet)의 파괴가 이 범주에 속한다(사진 8). 이러한 비구조적 조적부재는 구속되어있지 않다면, 지붕밖으로 내민 캔틸레버벽처럼 거동한다. 또한, 건물꼭대기에 위치함으로써 최대의 진동을 받으며, 결과적으로 휨파괴의 위험이 높다. 교회나 기타 건물의 박공(gable)은 지붕에 충분히 정착되지 않으면 난간처럼 거동한다(사진 9).

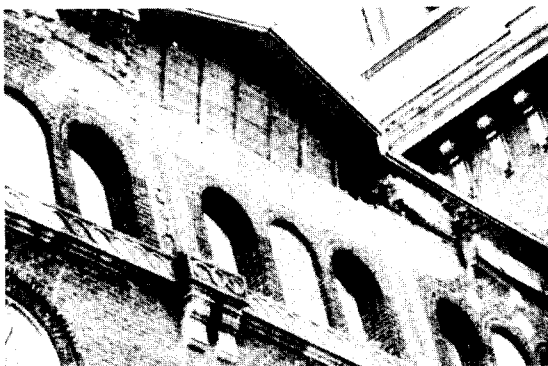
Photo. 10 Failure due to combined out-of-plane failure of parapet and inadequacy of collar joint in multiwythes URM wall(Quebec City, Saguenay Earthquake)

다중위드벽(multiwythe wall)은 柱環이음(collar joint)이 불량(예, 모르타르가 없거나 불연속)하면 매우 위험하며, 각 위드는 別個의 얇은 벽처럼 독립적으로 거동한다. 外層이 다른 구조부재와 연결되지 않으면 매우 낮은 지진에도 먼저 파괴된다(사진 10). 이러한 점은 조적식 베니어(URM veneer)도 마찬가지다.

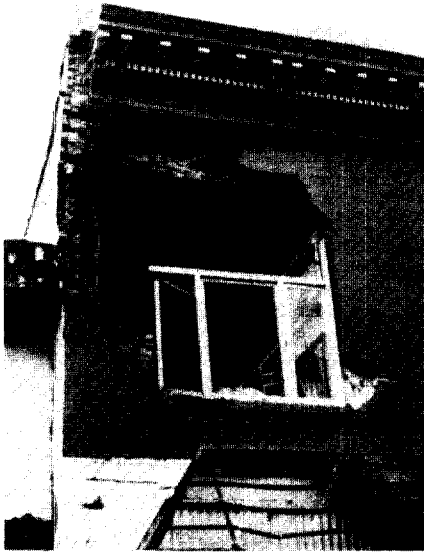
Photo.12 Combined out-of-plane/ pounding failure (Santa Cruz, Loma Prieta Earthquake)

근접한 구조물을 연타함으로써 이러한 조합파괴형태가 가속된다. 이러한 현상이 심한 손상의 원인으로 인식된 것은 비교적 최근의 일이다. 독립부재가 없는 북아메리카의 구조적건물은 이러한 형태의 파괴가능성이 매우 높다(사진 11과 12).

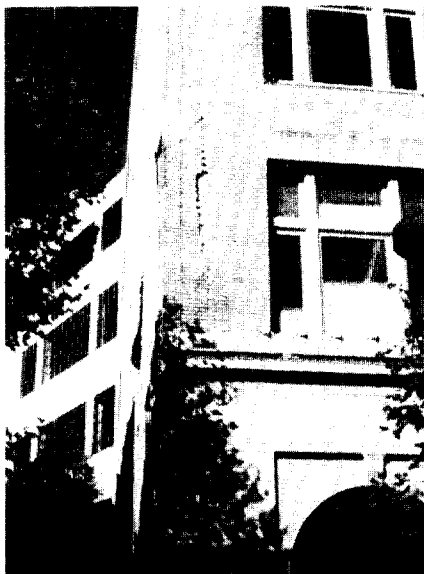
Photo.13 Diaphragm-induced corner damage to URM pier(Oakland, Loma Prieta Earthquake)

럼 기동하며 간막이 양단의 평면내회전은 벽 모퉁이에 손상을 유발할 수 있다. 간막이와 반력벽 사이의 전단력 전달이 불량하면 벽모퉁이의 손상을 가져오며, 특히 길고 폭이 좁은 건물에서 긴 방향 휨으로 인하여 간막이의 평면내전단력이 짧은 길이의 벽에 전달되지 못한다. 그 대신 간막이는 횡 방향으로 조적식벽을 밀어붙임으로써 조적식벽이 지지역할을 한다(사진 13).
