[해설]

화산재 지역에서의 항공기 운항

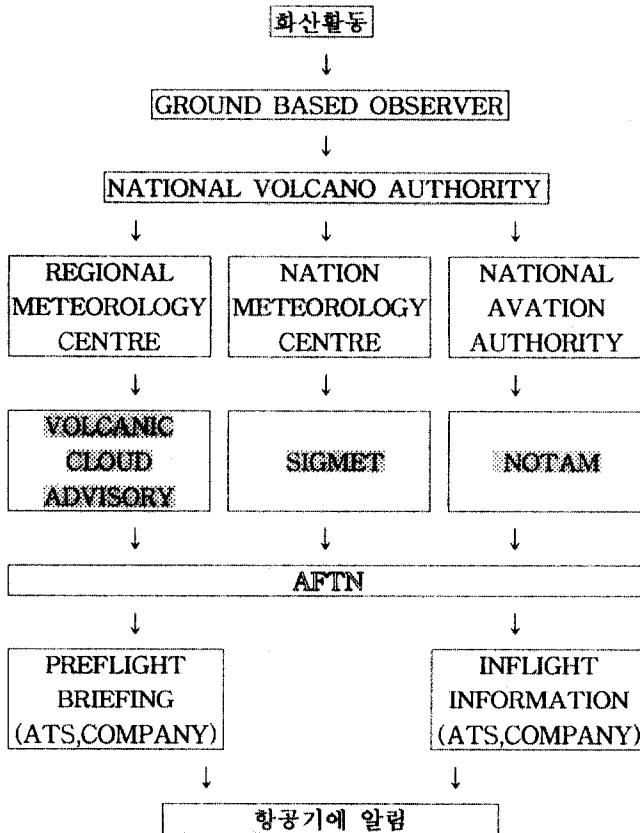
가. 지상에서 관측시

7. 화산활동 전파 방법.

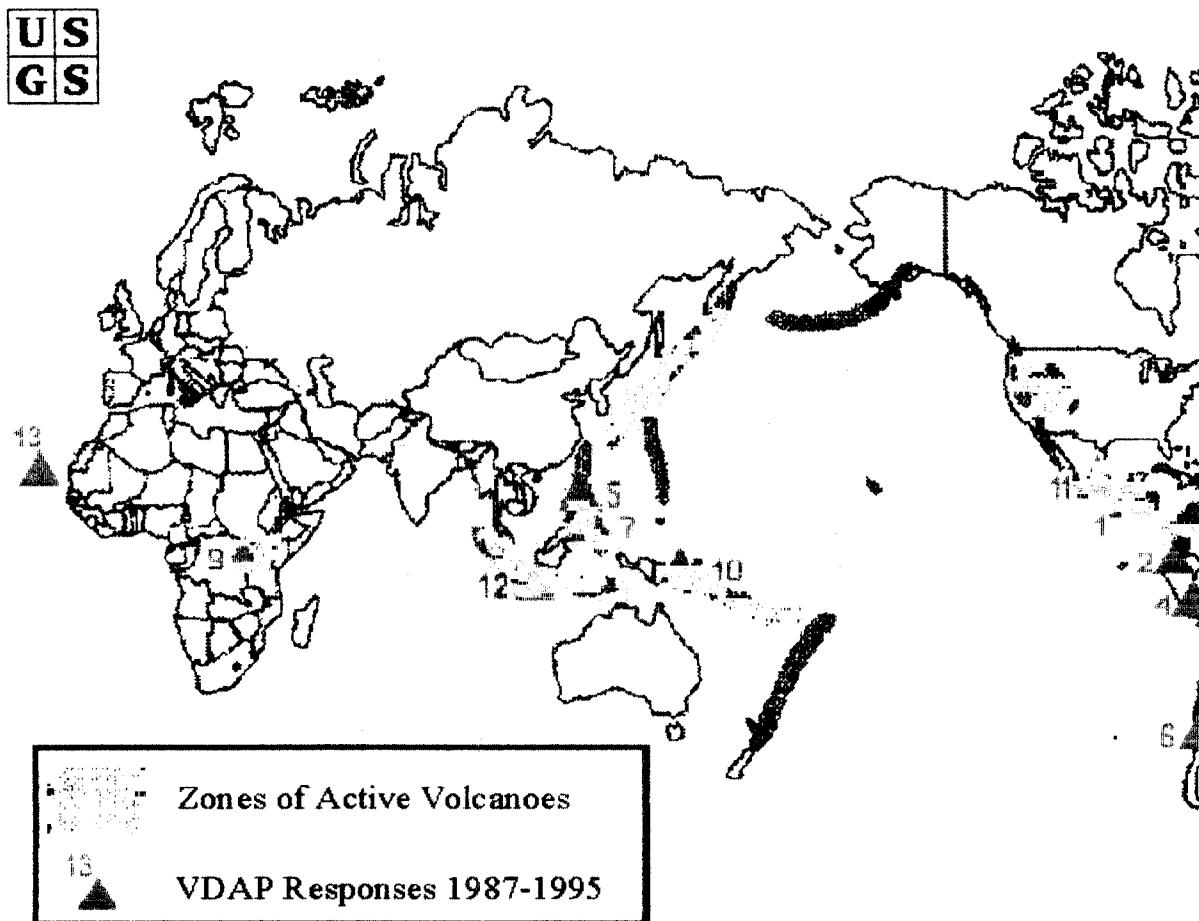
Principal Volcanic Regions of the World.

Numbers indicate volcanoes to which VDAP has responded recently with monitoring assistance, hazards evaluation assistance, or both.
