비행기(飛行機)나 선박(船舶)은 여하(如何)히 낙뢰(落雷)를 피(避)하는가에 대한 궁리(窮理)

조 규 심*

(*東亞엔지니어링株式會社 技術顧問, 工學博士, 技術士)

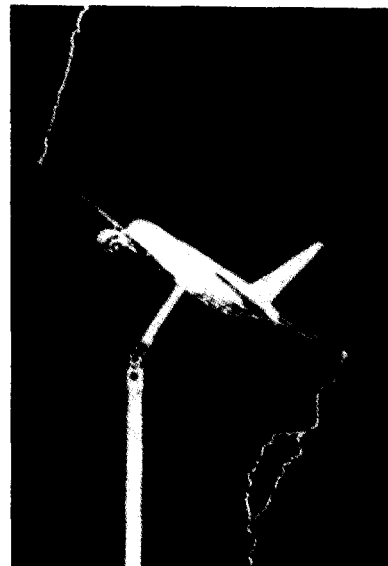
비행기(飛行機)는 뇌운(雷雲)의 속(中)을 비행하고 있을 때 또는 그 근처(近處)를 비행하고 있을 때 번락(雷)을 맞는 경우(즉, 落雷)가 제일 많으나, 드물게는 지상에 대기(待機)중에 번락(雷)을 맞는 수도 있다. 비행기 제작사(飛行機製作社)는 신기종(新機種)을 개발할 때, 스케일(모델)(scale model)을 사용해서 실험(實驗)을 하고 있으며, 그림-1은 스케일(모델)(scale model)을 사용하여 뇌 피해 실험(雷被害實驗)을 하는 사진이다. 이 실험을 통하여 기체(機體)의 어느 부분(部分)이 번락(雷)을 맞기 쉬운가, 또 최종적(最終的)으로 어느 곳으로 뇌진류(雷電流)가 빠져 나가는가(재방전점, 再放電點)등을 확인한다.

그림 1. 777스케일 모델을 사용한 점보여객기의 電被害시험 (寫眞은 The Boeing Company 자료)

기체(機體)의 최전방(最前方), 저면(底面), 날개 끝(翼端, 즉, 主翼, 水平尾翼, 垂直尾翼), 엔진 최전방(engine最前方) 최후방(最後方), 다리(脚)등은 가장 벼락(雷)을 맞기 쉬운 부분(部分)이며, 실제로 많은 경험에서도 이것들 부분에 피뢰(被雷)가 심하다. 이것은 돌출부(突出部)임으로 전기(電界)가 타의 부분(他部分)에 비하여 높아져서 벼락(雷)을 맞기 쉬운 탓이라 한다.
