질화규소세라믹스의 접촉피로특성

Characteristic of Rolling Contact Fatigue in Silicon Nitride Ceramics

초 록 2종류의 질화규소에 대하여 Ring형시험편을 이용하여 접촉피로시험을 하였다. 질화규소는 금속재료에서와 같은 형태의 파로현상을 나타냈고, 과면해석 및 관찰결과 접촉피로에 있어서 균열의 발생은 고탄소크롬강의 경우와 같이 표면하의 반복전단응력에 의한 것으로 밝혀졌다. 그리고 시험편 파단면에서 표면하의 Hertz전단응력의 변동이 최대로 되는 깊이의 위치에 다수의 균열이 관찰되었다.

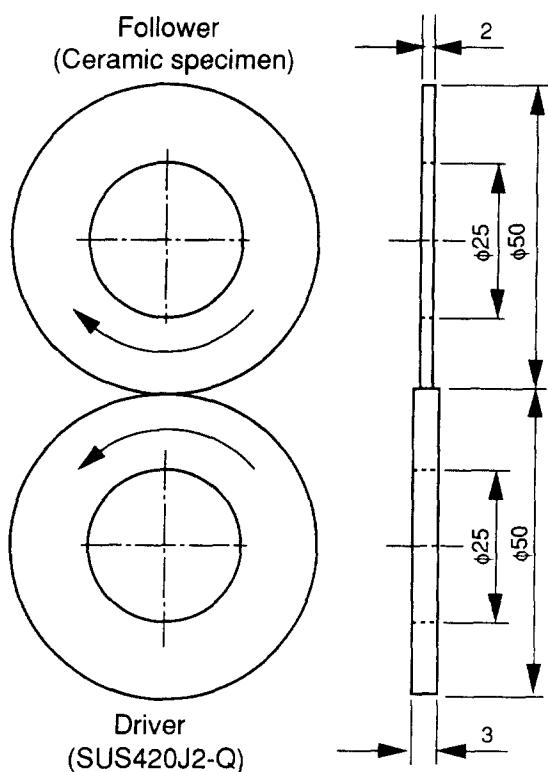
Fig. 1. Specimen for rolling contact fatigue of ceramics.

링의 상부에 위치하고 스프링은 베어링을 끼워 슬라이드식으로 되어있는 구동축과 접촉하고 있고, 윤활제로서는 몰리코드(BR2플러스)를 사용하였다. 시험편은 균열의 발생, 진전이 2차원적으로 되어 시험편 측면에서 관찰가능한 평판Ring형시험편을 사용하였고, Fig. 1에 시험편 형상을 나타내었다. 시험편은 종동축회전축(위축)에 장착하고, 회전축과 시험편사이에 미끄러지지 않도록 고정되어 있다. 그리고 시험중 회전계에 의해 구동축과 종동축률의 회전속도를 측정한 결과 하중에 따라 다르지만, 1200rpm의 경우 종동축에서는 최고 2% 정도의 회전수의 감소가 인정되어 미끄러짐을 완전히 방지할 수는 없었다.

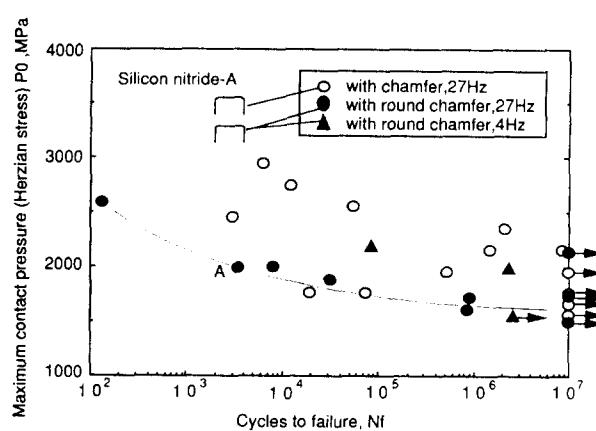
Fig. 2. Maximum contact pressure (Herzian stress) P_o versus cycles to failure for rolling contact fatigue tests of silicon nitride - A.

Fig. 2, Fig. 3은 질화규소A, B의 접촉피로시험결과로, 최대접촉면압(Hertz응력)과 파괴까지의 반복수의 관계, 즉 S-N곡선을 나타내고 있다.

Fig. 2는 질화규소A의 결과로 회전속도 240rpm (4Hz)와 1600rpm (27Hz)에서 각각 측정한 것이다. 응력저하와 더불어 수명은 증가하고 금속의 경우와 같은 S-N곡선을 나타내었다.

일반적으로 세라믹스는 응력부식균열 현상에 의한 slow crack growth가 일어나기 때문에 반복피로에 대하여 시간의존형 파괴를 나타내는 것으로 알려져 있다⁹⁾. 만일 이번 접촉피로실험에서도 응력부식균열에 의한 것이라고 하면 반복속도가 높은 경우가 빠른 경우보다 파단까지의 반복수가 적을 것이나 실험결과는 오히려 그 반대의 경향을 나타내고 있다.

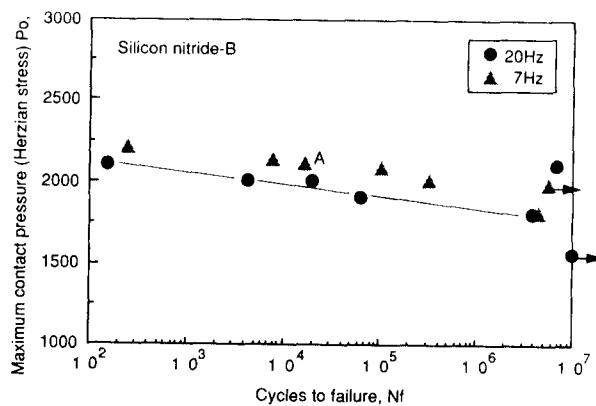
Fig. 3. Maximum contact pressure (Herzian stress P_o) versus cycles to failure for rolling contact fatigue tests of silicon nitride - B.

Fig. 3은 질화규소B를 400rpm (7Hz), 1200rpm (20Hz)으로 행한 결과를 나타낸 것으로 질화규소B도 질화규소A의 결과에서와 같이 응력의 저하와 더불어 수명이 증가하는 피로현상을 나타내는 S-N곡선을 나타내고 있다.

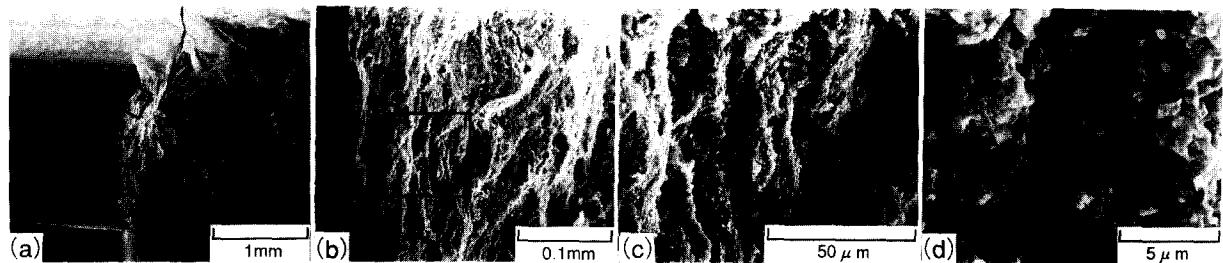
Fig. 4. Fractograph of the specimen designated by "A" in Fig. 2 (Silicon nitride-A). Figures(b), (c) and (d) are higher magnification views of a part shown in figure(a).

Fig. 4는 접촉피로시험에 의해서 파괴된 질화규소A 시험편의 파면을 SEM관찰한 것으로 이것의 균열발생부라고 생각되는 부근(Fig. 4(a))을 확대한 것이 Fig. 4(b),(c),(d)이다. 균열발생부의 확인은 어려우나 거시파면형태에서 대략 그 판단은 가능하다.

Fig. 4(c),(d)에서 알 수 있는 것 같이, 다른 부위와는 다르게 접촉면에 평행한 계단상의 파면이 존재한다. 접촉면에 평행한 균열은 판두께 중심부에서 발달하고 있고, 판 두께 중심부에 발달한 균열이 주변부에 전파하였다고 생각된다.

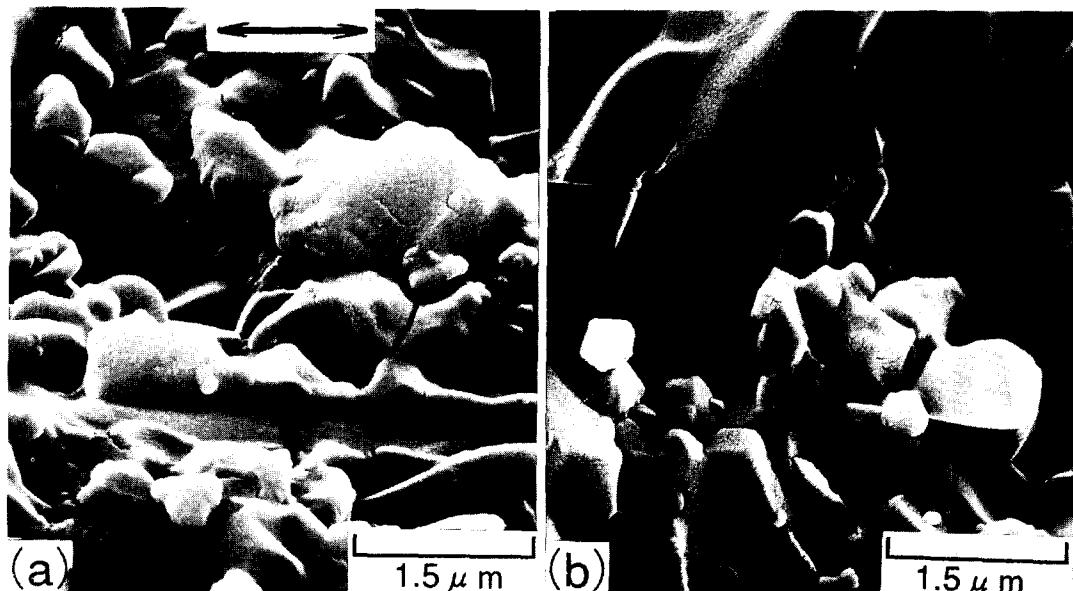
Fig. 5. Fractograph of the tensile fracture and the shear fracture (Silicon nitride-B). (a) Shear fracture (b) Tensile fracture

Fig. 5는 질화규소B의 접촉피로에 의해 파괴된 파면과

별도 인장파괴시킨 파면을 고배율로 비교한 것으로 Fig. 5(a)의 접촉피로에 의해 파괴된 파면은 입자가 전단응력방향(화살표)으로 변형하고 있는 것 같아 보이며 Fig. 5(b)의 인장파괴시킨 파면은 입계가 명료하게 나타나고 있는 것을 알 수 있다.

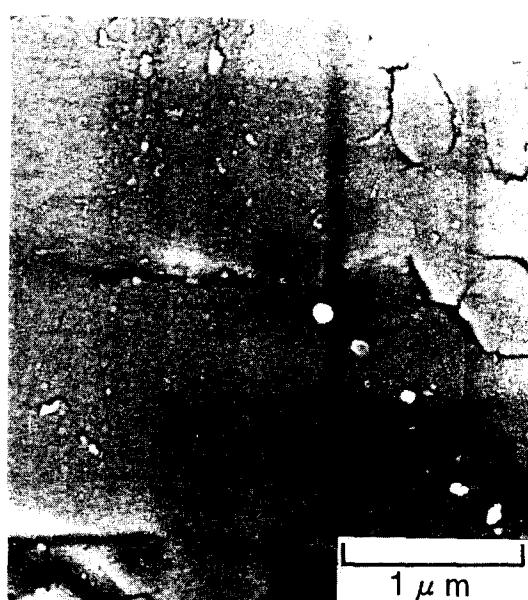
Fig. 6. Fractograph of the internal crack of the silicon nitride-B.

Fig. 6은 질화규소B시험편을 파괴에 도달하기 전에 시험을 중단하고, 시험편의 단면을 연삭하여 판두께 중심부의 상황을 SEM으로 관찰한 것이다.

또 Fig. 7은 질화규소A의 파단된 시험편의 파손부 균방의 판두께 중심의 관찰결과이다. 표면아래쪽에 표면과 평행한 방향으로 수 μm 의 길이의 균열이 다수 보인다. Fig. 6은 접촉면에서 약 $300\mu\text{m}$ 정도 깊이의 곳에서 찍은 SEM 사진이다.

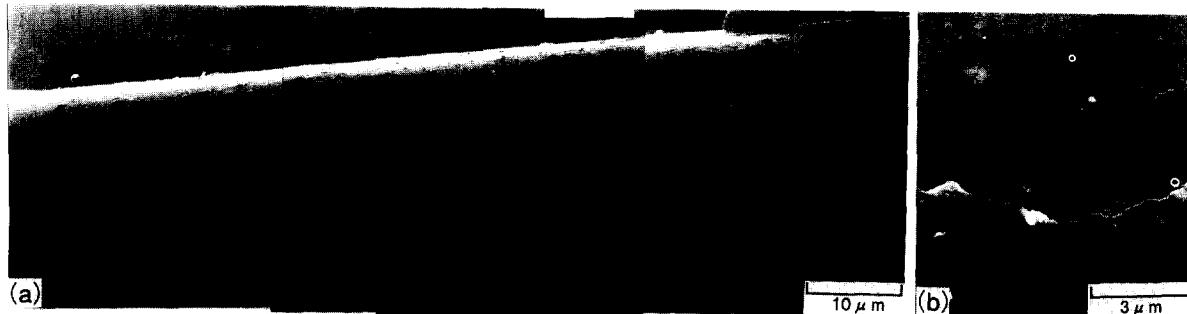
Fig. 7. Fractograph of the internal crack of the silicon nitride-A. Figure(b) are higher magnification views of part shown by figure (a).

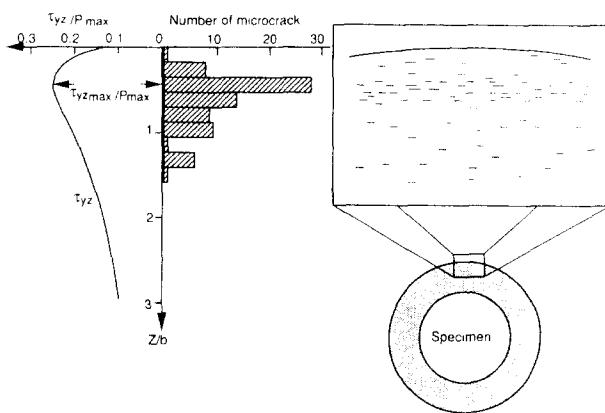
Fig. 8. The shear stress distribution and the microcrack distribution under rolling contact surface (Silicon nitride-B).

여기에서 Hertz의 접촉이론을 이용하면 이 시험편의 실험조건에서는 접촉방향으로 평행한 전단응력 τ_{yz} 의 진폭이 최대로 되는 깊이는 $z = 0.5b$ 결국 약 $350\mu\text{m}$ 의 깊이이다. 이것은 실제균열이 나타난 깊이와 큰 차가 없는 것으로 판단되어 전단응력의 작용하에서 생긴 균열이 발달, 연결하고, 전파하여 파괴에 이른것이라 생각된다. 이 시험편에 있어서 전단응력성분의 분포⁽¹⁰⁾와 관찰된 균열의 분포상황을 대응시킨것이 Fig. 8이다. 전단응력의 진폭이 최대로 되는 τ_{yz} 최대의 위치에서 균열이 다수 발생하고 있는 것을 알

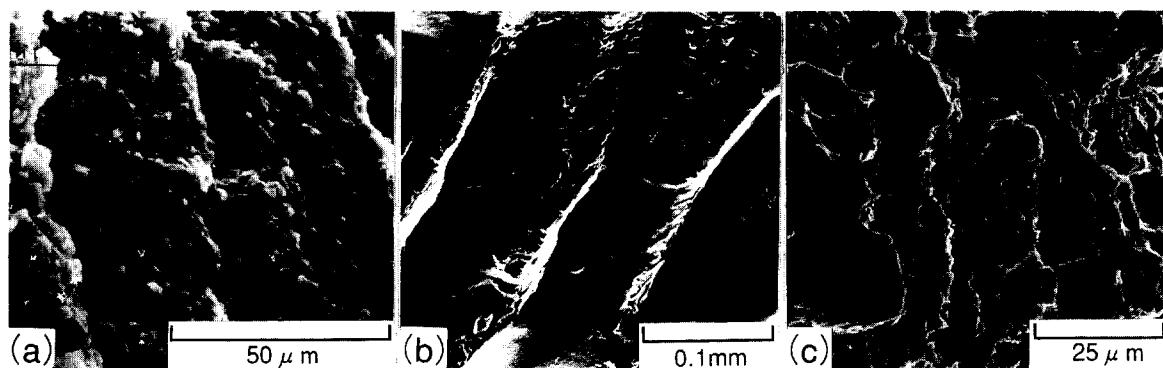
Fig. 9. Fractographs of mode II fatigue fracture surfaces of various materials. (a) silicon nitride-A (b) high carbon chromium bearing steel (c) tool steel (quench - tempered)

Fig. 9는 시험결과로 나타난 질화규소A의 파면(Fig. 9(a))과 이전⁽¹¹⁾에 보고된 접촉피로시험결과인 고탄소크롬강(Fig. 9(b)) 및 모드II피로진전재현시험결과인 공구강(Fig. 9(c))의 파면을 비교한 것으로 거시적 또는 저배율의 관찰에서는 피로파면은 극히 유사함을 나타내고 있다. Fig. 10에 강과 세라믹스의 접촉피로파괴과정을 나타낸 모식도이다.

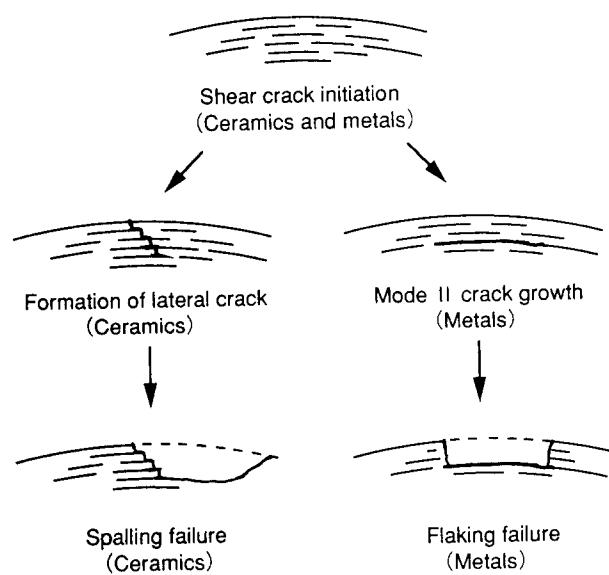
Fig. 10. Schematic illustration of the processes of rolling contact failure in ceramics and metals.
