트렌치 식각시 식각 방지막의 형성과 이들이 결함 생성에 미치는 영향

이주욱 · 김상기* · 김종대* · 구진근* · 이정용 · 남기수*

한국과학기술원 재료공학과
*한국전자통신연구원 반도체연구단

Formation of Passivation Layer and Its Effect on the Defect Generation during Trench Etching

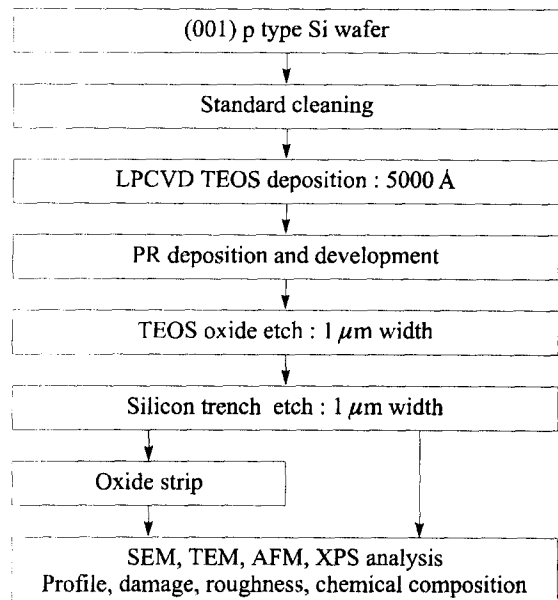
Fig. 1. Process flow of trench etching in MERIE and analysis.

식각된 시편의 표면형상 관찰 및 표면성분, 잔류물 분석을 위해서 식각 방지막이 없는 실리콘 웨이퍼를 위와 동일한 조건으로 30초동안 건식식각한 후 곧바로 X-선 광전자 분석을 수행하였으며, AFM을 이용하여 표면형상을 관찰하였다. 식각 프로파일 관찰을 위해서는 주사전자현미경을 이용하였으며, 트렌치 벽면층과 바닥층에 존재하는 결합의 원자단위 관찰을 위해 200 kV의 가속전압을 갖는 JEOL사의 JEM 2000EX 고분해능 투과전자현미경을 이용하였다. 그림 1에 트렌치 식각을 위한 공정과 분석 과정을 나타내었다.
