캠 샤프트 재용융 처리시 재혹연화 현상에 관한 연구

Investigation of Regraphitization during Cam Shaft Remelting

초 록 자동차용 캠 샤프트의 표면경화를 위해 TIG 용접공정에 의한 재용융처리가 실시되었다. 재용융처리는 캠축에 평행한 방향으로 행하여졌다. 캠 샤프트 소재의 조직은 편상의 흑연과 페얼라이트의 회주철 조직으로 구성되어 있으나 재용융 처리후 미세한 페얼라이트 및 세멘타이트와 구상 오스테나이트의 레데브라이트 조직으로 변화하였다. 캠 샤프트 모재의 경도는 HRc 25~28에서 재용융 처리후에는 HRc 53~55 정도로 증가하였다. 다층 용융 처리시 비드가 겹치는 경계에서 검은띠가 관찰되었는데 이 검은띠는 흑연으로 판명되었다. 이 검은띠는 전층의 레데브라이트 조직이 변태된 것으로 주로 세멘타이트와 기지조직의 경계에서 생성되었다. 고밀도 에너지인 레이저 용융처리시에도 재흑연화 현상은 TIG의 경우처럼 관찰되었다. 재흑연화 현상의 확인을 위해서 Gleeb 1500을 이용하여 1100°C와 1000°C에서 0.5, 1, 3, 5 및 10초동안 유지한 모의실험을 하였다. 1000°C에서 0.5초 유지를 때도 흑연이 발견된 것으로 보아 재흑연화 현상은 어떠한 재용융 처리 공정을 사용하더라도 피할 수 없는 현상임을 확인할 수 있다.

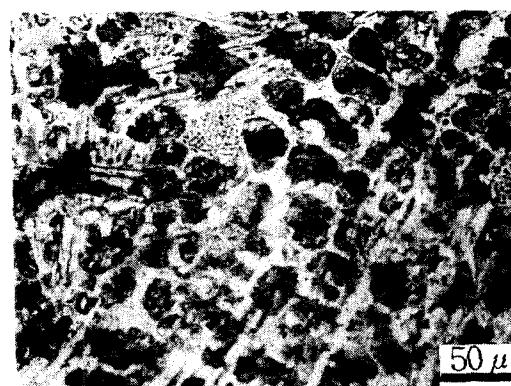
Fig. 2. Microstructure of TIG remelted area.

그림 2는 TIG 방법을 이용하여 캠 샤프트 표면부를 재용융 처리한 부위로서 퍼얼라이트 기지조직과 레데브라이트 조직(Fe₃C+구상 잔류 오스테나이트)를 보여주고 있다. 수지상 형태의 초정 오스테나이트(검은색) 사이에 레데브라이트(흰색)이 형성되었다. 레데브라이트는 용고시 탄소의 확산을 위한 시간이 충분하지 않아서 혹연조직의 발생이 억제되므로 형성된 금냉조직이다. 재용융 처리는 단지 1~2mm의 표면부만 녹이므로 열영향을 받지 않은 나머지 캠 샤프트가 냉금 역할을하여 용융부를 금냉조직으로 만드는 것이다. 한편 냉각속도는 마르텐사이트나 베이나이트와 같은 고강도 조직을 형성할 정도로 높지는 않아서 기지조직은 퍼얼라이트를 형성하였다. 그러나 주조시 보다도 냉각속도가 빠르므로 퍼얼라이트 조직은 재용융 처리 되지않은 소재부 보다 미세한 형태를 나타내었다.

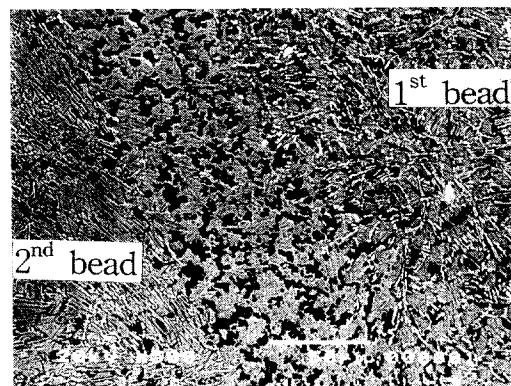
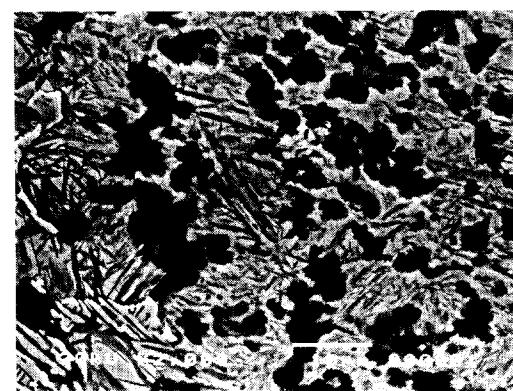
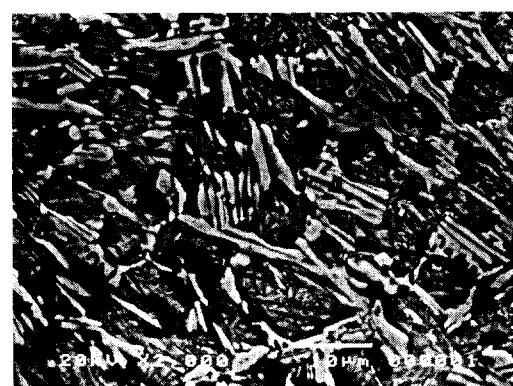
(a) around overlap region

(b) fully graphitized zone

(c) partially graphitized zone

Fig. 6. Development of microstructure (a) around the overlap region (b) fully graphitized zone and (c) partially graphitized zone.

그림 6(a)는 1st 비드의 열영향부에 형성된 흑연띠를 보여주고 있다. 재흑연화 부위는 크게 완전 및 부분 흑연화 부위로 나눌 수 있다. 완전 흑연화 부위는 비드가 겹치는 경계의 바로 아래부위로서 세멘타이트가 완전히 흑연으로 변태되는 부위로서 그림 6(b)에 나타내고 있다. 부분 흑연화는 완전흑연화 부위의 다음 부위로서 세멘타이트의 일부가 흑연으로 변태된 것으로 그림 6(c)에 보여주고 있다. 흑연의 분포는 균일하며 크기는 완전 흑연화 부위가 부분

흑연화 부위보다 큼을 알 수 있다. 한편 그림 6(b)에서 보여주듯이 비드의 경계 부위에서의 흑연의 크기가 큰 것은 용융 상태와 접촉하여 온도가 높아서 세멘타이트의 분해가 빨리되어 탄소원자의 확산이 잘 일어나기 때문이다. 흑연입자는 그림 6(b)에서 보여주듯이 2nd 비드에서도 관찰되었는데 H.M.Wang^[2]에 의하면 용융부와 접하고 있는 일부 흑연 입자가 용융부의 급속 냉각에 의해서 용융부에 포획된 것이다. 또한 공정온도와 액상선 사이에 해당되는 머쉬(mushy) 영역에서 1st 비드의 세멘타이트 일부가 흑연으로 변태한다.

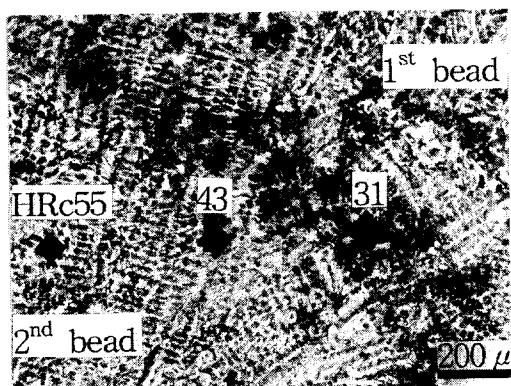
Fig. 4. Microhardness across interface between 1st and 2nd pass overlap boundary.

그림 3은 재용융 처리된 캠 샤프트의 외관을 나타내고 있는데 캠 샤프트와 평행으로 지그재그 형태로 재용융처리되었음을 보여주고 있다. 이때 각 비드간에는 중복 현상이 발생되는데 그림 4에서 보여주듯이 2nd 비드(후 비드)와 1st 비드(전 비드)의 겹치는 부위에서 검은띠가 관찰되었다. 검은띠는 2nd 비드에 의해 1st 비드에 형성된 열영향부에 해

당되는 부위이다. 검은띠 부근에서 경도를 측정한 결과 재용융 부위에서는 HRc 53~55이나 검은띠 부위는 HRc 31로 떨어짐을 보여주고 있다. 한편 주조 상태의 경도는 HRc 25정도이므로 재용융 처리시 형성된 레데브라이트가 흑연조직으로 일부 변태되었음을 알 수 있다. 검은띠 부위를 고배율로 관찰한 결과 그림 5에서 보여주듯이 퍼얼라이트와 편상 형태의 흑연이 형성되었음을 알 수 있는데 이를 재흑연화 현상이라 한다. 재흑연화부의 경도가 소재보다 약간 높은 것은 레데브라이트 조직이 잔존하며 또한 퍼얼라이트의 조직이 미세하기 때문이다.

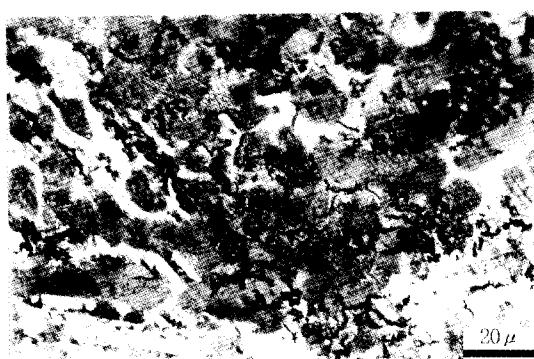
Fig. 5. Black line consisted of accicular graphite.

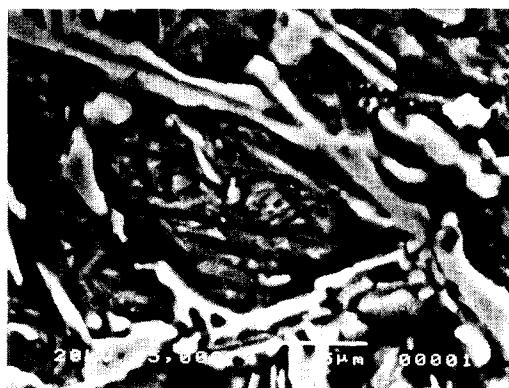
Fig. 7. Graphite nucleation at Fe_3C and ferrite interface by decomposition of Fe_3C . (a) simulation diagram (b) microstructure

그림 7은 부분 흑연화 부위를 확대한 조직이다. 흑연입자가 미분해된 세멘타이트의 경계에서 형성되었는데 다음과 같은 반응에 의해서 흑연의 핵이 생성되었음을 알 수 있다.

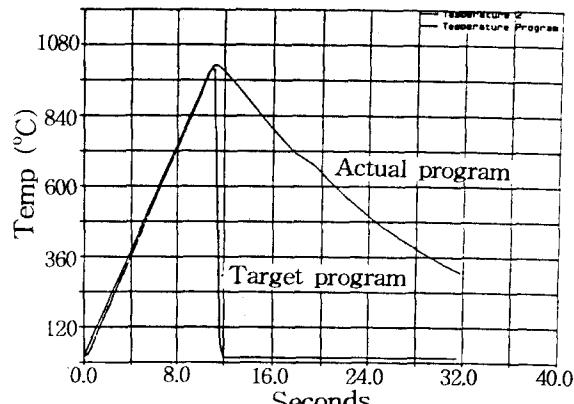
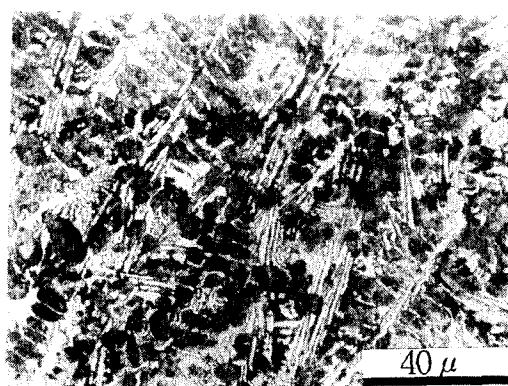
(a) simulation diagram

(b) microstructure

Fig. 8. (a) Simulation diagram at 1000°C for 0.5sec using Gleeble 1500 and (b) the resulting microstructure.

재흑연화층의 형성을 억제하기 위한 임계냉각속도를 구하기 위해서 Gleeble에 의한 열영향부 모의실험을 하였다. 열영향부가 공정온도 이하부터 해당되므로 공정 온도인 1148°C 이하에서 냉각속도를 달리하여 실시하였다. 재용융 처리에 의해서 형성된 테데브라이트의 조직에 1000°C 및 1100°C에서 0.5, 1, 3, 5 및 10초동안 유지한 후 공냉시켰다. 그림 8(a)는 1000°C에서 0.5초 동안 유지한 모의실험 모식도이며 그림 8(b)는 조직사진을 보여주고 있다. 모의실험은 흑연의 형성 여부만을 관찰하기 위한 것이므로 예열 처리는 행하지 않았다. 한편 레이저의 냉각속도인 1000°C에서 약 0.8초^[12] 보다도 빠른 냉각속도이지만 그림 8(b)에서 보여주듯이 흑연이 형성되었음을 알 수 있다. 결론적으로 재흑연화 현상은 레이저나 전자빔 용접과 같은 빠른 냉각속도를 가진 공정을 적용하더라도 피할 수 없는 현상임을 알 수 있다.
