# 콘크리트의 균열발생실태와 품관실 근무자의 의식에 관한 조사연구

A Survey on the Crack of Reinforced Concrete Structure

정 재 동

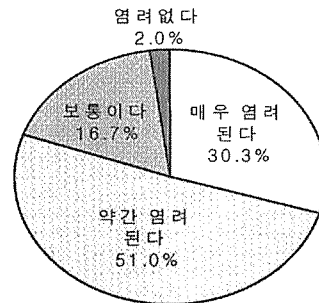
[그림 3] 균열발생에 대한 염려의 정도

그리고, 일상적인 레미콘 품질관리 업무중에서 자사타설 “콘크리트에 균열이 발생할 가능성에 대해 어느정도 염려가 되는가”라는 질문에 대해서 [그림 3]에 나타난 바와 같이, 전체응답자 가운데 30.3%가 매우 염려된다, 51.0%가 약간 염려된다, 16.7%가 보통이다 그리고 2.0%가 염려없다로 나타나, 전체응답자의 80%가 일상적인 업무중에서 자사에서 제조하여, 운반타설된 콘크리트에 균열이 발생할 가능성을 상당히 염려하고, 불안해하고 있음을 알 수 있다.

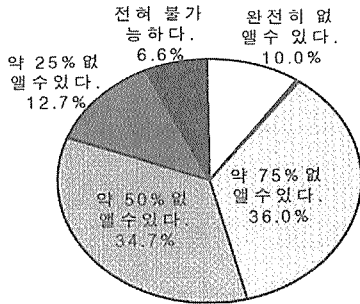
(그림 4) 균열은 없앨수 있는가?

마지막으로, “균열은 품질관리만 제대로하면 완전히 없앨 수 있다고 생각하는가?” 라는 질문에 대하여 [그림 4]에 나타난 바와 같이, 전체응답자의 10.0%가 완전히 없앨 수 있다.

36.0%는 약 75%정도 없앨 수 있다. 또한, 34.7%의 응답자가 약 50%정도 없앨 수 있다는 등으로 생각하고 있으며, 균열의 억제는 전혀 불가능하다는 답변도 6.6%를 차지하여 균열억제에 대해 극단적인 회의를 나타내었다. 따라서, 대다수의 레미콘관련 종사자는 품질관리를 제대로 하여도 균열을 완전히 없애는 것은 불가능하며, 어느정도의 균열발생은 현재의 기술로는 숙명적인 것으로 인식하고 있는 것을 알 수 있었다.

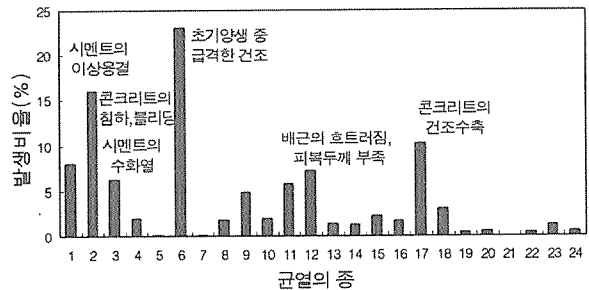
(그림 5) 균열별 발생비율

전국적으로 가장 많이 발생되고 있는 균열은 (그림 5)에 나타낸바와 같이, 초기재령에 있어서의 급격한 건조에 의한 표면 균열 발생이 전체의 23%로 가장 큰 비율을 나타내고 있으며 그 다음으로서 답변의 16%가 타설초기의 침하 및 블리딩에 의한 철근상부 침하균열을 지적하고 있다. 그리고 세 번째로 콘크리트의 경화후 건조수축이 10.2%이며 시멘트의 이상응결이나 수화열 그리고 배근의 호트러짐, 피복두께 부족등에 의한 균열도 약 6~8%로서 상당한 비중을 차지하고 있다.

따라서, 전체 발생 균열 가운데서 약

40%가 초기재령 (타설 24시간이내)에 발생하는 초기건조수축 및 침하균열이 차지하여, 대부분의 현장에서는 초기재령에 있어서의 균열 억제가 상당히 중요함을 알 수 있다.

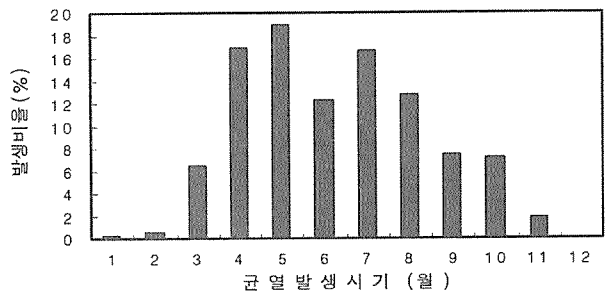
(그림 6) 월별 균열발생 비율

(그림 6)에 나타낸바와 같이, 계절별 균열 발생비율은 봄철(3~5월) 41.7%, 여름철(6~8월) 41.5%, 가을철(9~11월) 16.0% 및 겨울철(12~2월) 0.8%로 봄과 여름철에 전체균열의 83.2%가 발생하며 구체적으로는, 전체균열중 77%정도의 균열이 4월에서 8월 사이에 발생하는 것으로 나타났다. 이는 봄·여름에 있어서는 수분증발이 쉬운 환경이므로 건조수축에 의한 균열이 많이 발생하였기 때문으로 사료된다. 그러므로, 전체 균열중 국내에서는 3월에서 10월사이에 95%이상의 균열이 집중되고, 그중에서도 4, 5, 6, 7, 8월에 특히 많이 발생되므로, 이시기에는 균열억제를 위한 집중적인 관리가 필요할 것으로 사

또한, 그중에 균열이 가장 많이 발생하는 달은 [그림 6]에서와 같이 20%에 가까운 균열이 5월중에 발생하였으며, 12월에서 2월사이에는 1%이하의 균열밖에 발생하지 않아 겨울철에 현장시공이 적은 것을 감안하더라도 전절에서 가장 많이 발생하는 균열로 밝혀진 건조수축균열과 가장 많이 발생하는 시기를 대비시켜 보면 균열의 발생에는 계절적 요인이 특히 많이 작용하고 있음을 알 수 있다.

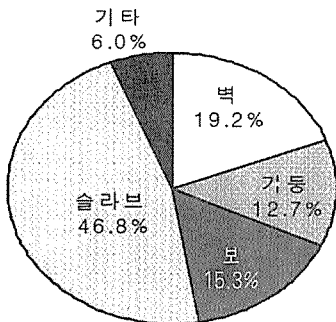
(그림 7) 부위별 균열발생 비율

[그림 7]에 나타낸바와 같이, 균열이 가장 많이 발생하는 부위는 전체의 46.8%가 슬라브, 벽이 19.2%, 보가 15.3%, 기둥이 12.7% 그리고 기타 부위가 6.0%의 순으로 나타났다. 이는 콘크리트의 체적에 비하여 표면적이 상대적으로 넓고 자유롭게 응력이 발생할 수 있는 슬라브에서 가장 많은 균열이 발생되며, 그 다음이 표면

적이 넓은 벽으로 나타나 콘크리트의 부위별 특징이 잘 나타난 것으로 생각되나, 기둥과 같이 상대적으로 균열이 발생되기 어려운 부위에서도 많은 균열이 발생되고 있는 것으로 나타났다.

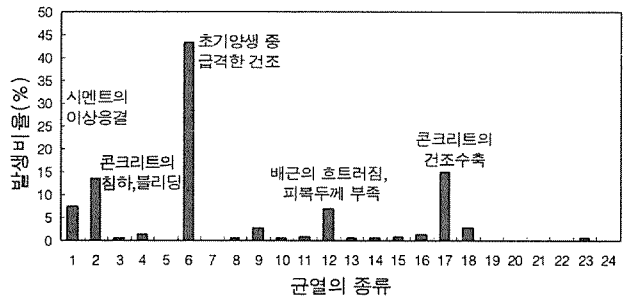
(그림 8) 슬라브에서의 각 균열별 발생비율

[그림 8]에서와 같이 슬라브에 가장 많이 발생한 균열은 초기양생중 급격한 건조에 의한 균열이 43.4%로, 응결후의 건조수축균열이 15.1%로 다음을 차지하였고, 시멘트 이상 응결과 배근의 호트러집, 피복두께부족등이 7.5%정도로 나타났다. 따라서, 슬라브 부위에서는 초기재령 및 응결이후의 건조수축이 전체의 약60%를 차지하므로 콘크리트내부부분의 관리와 증발방지를 위한 시공적 대책이 특히 요망된다.

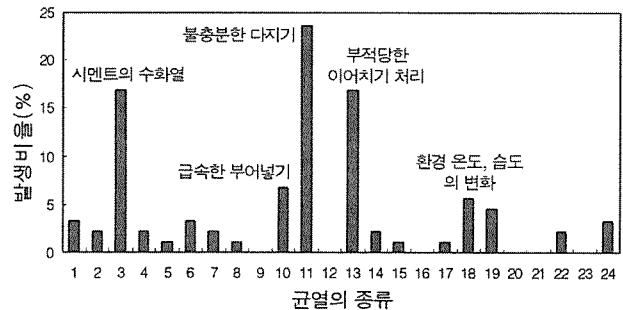
(그림 9) 벽에서의 각 균열별 발생비율

벽면에 발생하는 각 균열의 종류와 발생비율을 [그림 9]에 나타내었다. 벽체의 균열에

있어서도 슬라브와 같이 불충분한 다짐이 23.6%로 가장 많았으나 수화열에 의한 온도균열과 부적당한 이어치기처리에 의한 균열이 16.9%로 그 다음을 차지하였고 급속한 부어넣기에 따른 균열이 6.7%로 나타나서 시공방법의 부적절함에서 발생하는 균열이 많이 나타나 슬라브와는 다른 양상을 나타내고 있다.

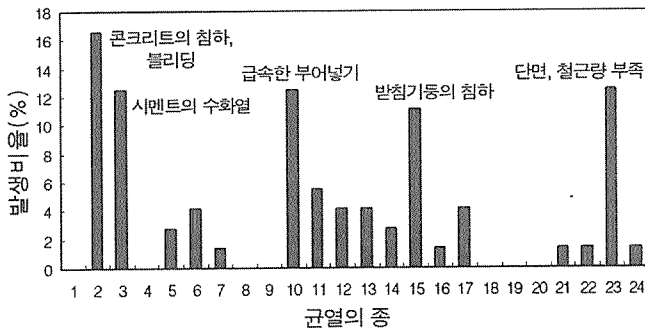
(그림 10) 보에서의 각 균열별 발생비율

딩에 의한 균열이 가장 많이 나타났고 수화열에 의한 온도균열, 급속한 부어넣기에 의한 균열과 단면·철근량 부족에 의한 균열이 12.5%로 나타났다. 보의 각 균열별 발생비율은 [그림 10]에 나타내었다.

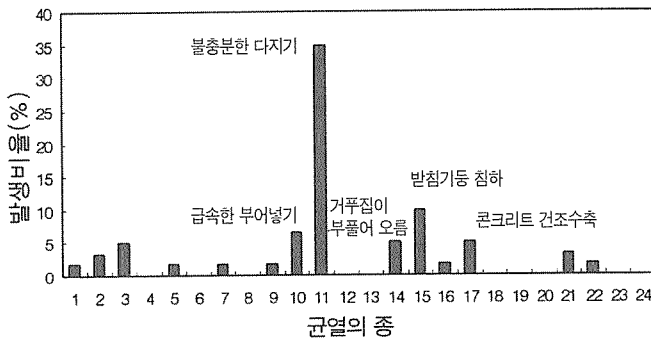
(그림 11) 기둥에서의 각 균열별 발생비율

기둥에 있어서의 균열은 불충분한 다짐에 의한 균열이 35%로, 설계하중을 초과하는 하중이나 충격에 의한 균열이 18.3%이며, 거

푸집이나 동바리 불량으로 발생하는 균열과 건조수축에 의한 균열이 각각 5%로 나타나 기둥에 있어서의 가장 큰 균열발생 문제점은 충전성과 다짐성에 있는 것으로 나타나 기둥의 각 균열별 발생비율은 [그림 11]에 나타내었다.

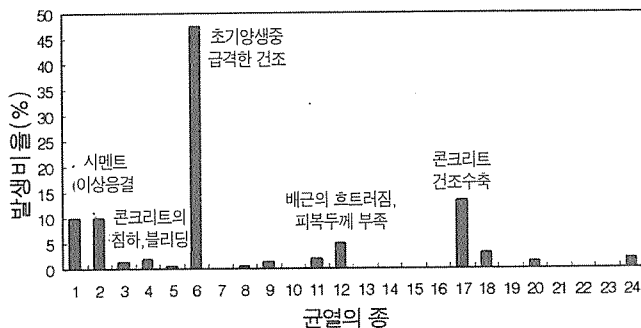
(그림 12) 봄철의 각 균열별 발생비율

계절별 발생균열의 종류는, 봄철에는 47.5%로 초기양생중 급격한 건조에 의한 균열이 많이 발생하였으며 콘크리트의 건조수축에 의한 균열도 13.3%로 나타났다. 또한, 시멘트의 이상응결과 콘크리트의 침하·블리딩에 의한 균열도 각각 10%정도로, 과잉수분의 증발에 의한 균열이 약 70%정도를 차지해 봄철 균열의 대부분을 차지하고 있음을 알 수 있었다(그림 12 참조).

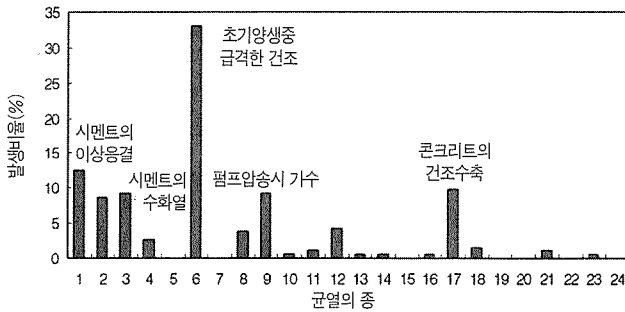
(그림 13) 여름철의 각 균열별 발생비율

그리고, 여름철에는 봄철과 유사한 경향을 나타내어서 초기양생중 급격한 건조에 의한 균열이 33.2%, 이상응결에 의한 균열이 12.5%, 콘크리트의 건조수축에 의한 균열이 9.8%로 각각 나타났다.

[그림 13]에 나타낸 것과 같이, 봄철과는 달리 시멘트의 수화열과 펌프압송시 가수에 의한 균열이 각

각 9.2%로 크게 나타나 여름철의 뜨거운 온도에 의한 콘크리트의 온도 상승이 균열현상으로 나타난 것으로 보여진다.

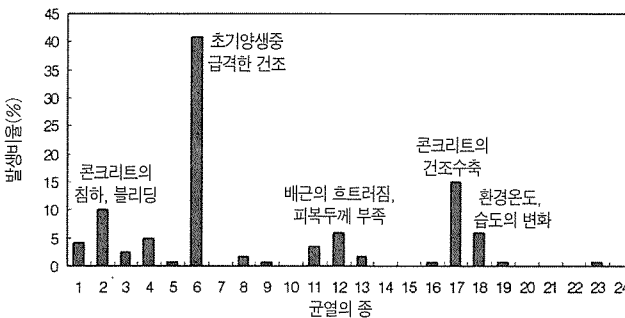
(그림 14) 가을철의 각 균열별 발생비율

[그림 14]에 나타낸 것과 같이, 가을철에 발생하는 균열의 종류는 봄철과 거의 유사한 경향을 나타내었으며 역시 초기양생중 급격한 건조에 의한 균열이 40.8%로 가장 많았다.

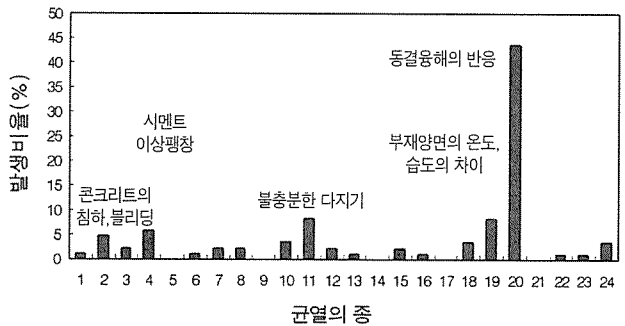
(그림 15) 겨울철의 각 균열별 발생비율

그리고, 겨울철에 발생하는 균열은 봄·여름·가을과는 다른 경향을 보여주었다. 동해

에 의한 균열이 43.5%로 가장 많았으며, 불충분한 다지기와 부재 양면의 온도·습도차에 의한 균열이 각각 8.2%로 나타났다. 겨울철 각 균열의 발생비율은 [그림 15]와 같다.
