# 구조용 목질재료의 전단파괴기구 해명을 위한 파면해석적 연구<sup>\*1</sup>

Fractography of the Wood Materials Ruptured by Shear Stress<sup>\*1</sup>

The ultrastructural characteristics of shear fracture surfaces of laminated wood prepared from major four Korean wood specimens were examined. Commercial urea and urethan resin were used as adhesives for laminated woods of both homospecies and heterospecies. The morphology of fracture surface was observed using an optical microscopy and scanning electron microscopy. Three anatomical failure types were recognized : intercell failure, intrawall failure and transwall failure.

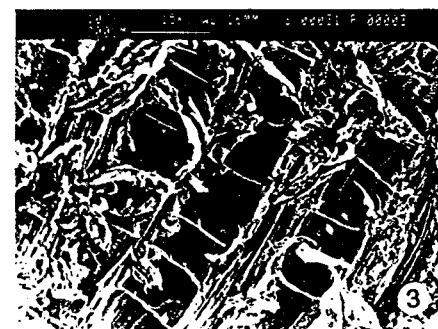
Fig. 3 *M. a. \* M. a.* Typical failure of vessels (urethane resin).

(*M \* M*)과 (*U \* U*)와 같이 활엽수재의 동일수종 간에는 도관부의 심한 벽내파괴를 관찰할 수 있고, 파괴면이 매우 거칠어 보이며 목섬유의 경우 보풀이 일어나는 형태로 파괴가 발생되었다(Figs. 3, 4)

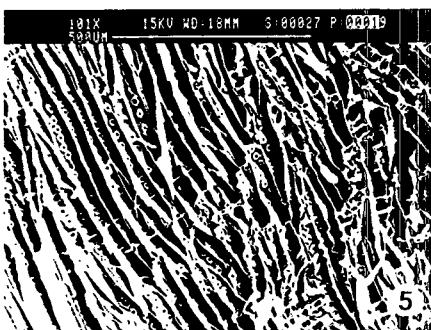
Fig. 5  $P. k. * U. d.$  Transwall failure in *Pinus* (urethan resin).

$(L * P)$ ,  $(L * M)$ ,  $(L * U)$ ,  $(P * M)$ ,  $(P * U)$ ,  $(M * U)$ 과 같이 이수종간 적층재의 파괴면은 잣나무와 낙엽송 모두 벽내파괴가 주를 이루나 벽절단파괴도 일부 나타났다. 잣나무는 낙엽송에 비해 보풀이 많이 관찰되며 우레탄수지로 적층한 시료는 접착층 파괴가 거의 없었다. 다름나무와 느릅나무의 목섬유에서는 보풀이 발생하였고, 침·활엽수 이수종간에는 침엽수에서 파괴가 일어났으며 (Fig. 5) 도관의 파괴부가 많이 존재하였다(Fig. 6).

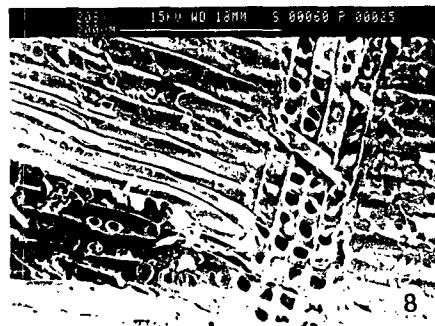
Fig. 8 *P. k. \* P. k.* Intercell and intrawall failures of tracheids (urethan resin).

착층파괴와 더불어 일부 목부의 파괴도 발생하였다. 특히 낙엽송간의 파괴표면에서는 가도관에 보풀이 발생하였고 파괴된 가도관은 접착제가 충진되어 있는 것이 관찰되었고 벽절단파괴도 나타났다(Figs. 7, 8).

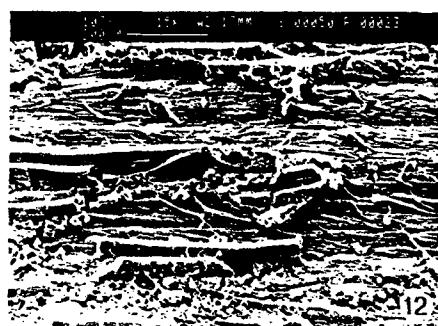
Fig. 12 *L. l. \* M. a.* Glue layer in *Maackia* (urea resin).

(*L \* M*), (*L \* U*) 적층재는 모두 접착층 파괴가 주를 이루며 목부의 파괴는 거의 보이지 않았다(Fig. 12). 우레탄수지 적층재의 경우 일부분 파괴가 진행된 낙엽송은 가도관의 벽간파괴가 나타나며 다름나무의 도관은 파괴가 발생하지 않았고 느릅나무 목섬유에 보풀이 발생하였다.

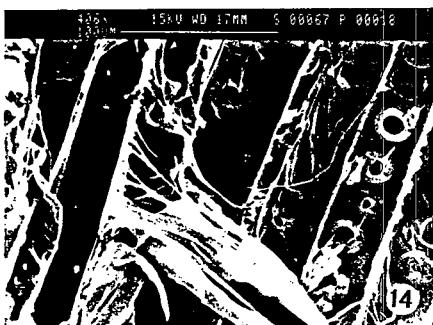
Fig. 14 P. k. \* U. d. Typical flags of secondary wall and transwall failure in Pinus (urethan resin).

(P \* M), (P \* U), (M \* U) 적층재는 접착층파괴가 주를 이루며 잣나무의 파괴는 조재부를 따라 일렬로 길게 파괴가 발생하였다. 우레탄수지 적층재에서도 역시 접착층이 주로 파괴가 되었으며 목부의 파괴는 잣나무의 경우 가도관의 파괴가 많이 발생하는 벽내파괴, 벽절단파괴의 경향을 나타냈다. 다릅나무보다 느릅나무의 파괴가 더욱 커졌다 (Figs. 13, 14).
