진동신호를 이용한 타공사 조기 감시 기술 연구(Ⅰ)

Study on real time monitoring to detect third party damage using vibration signal

R&D Center, Korea Gas Corporation

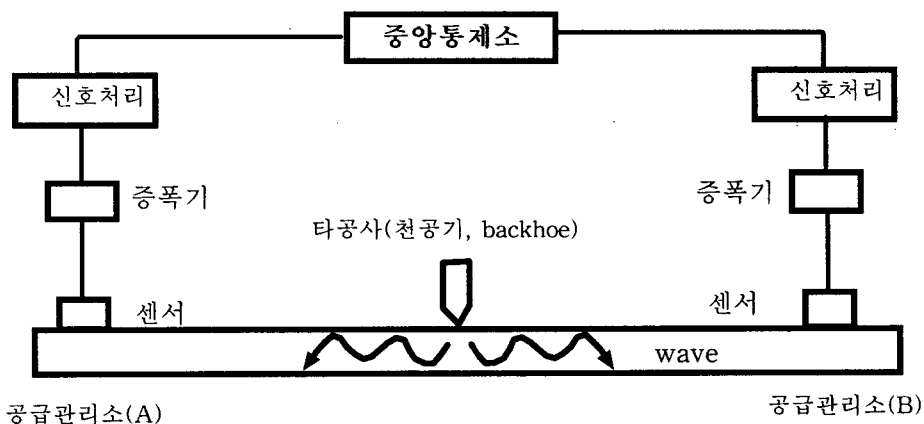
Fig. 1. Third-party damage detection system

한국가스공사에서 현재 운영하고 있는 배관은 '98년 말 현재 총 연장 1,482km에 이르고 있으며, 2002년까지 2,345km에 이를 전망이다¹⁾. 따라서 기존에 매설되어 있는 배관에 적용하여 타공사를 조기에 감지하기 위해서는 보통 10km~20km사이마다 있는 공급관리소에 센서를 설치하여 감지해야하는 전제 조건이 있다. 그러므로 공급관리소에 센서를 설치하고 이 신호를 증폭하여 신호처리를 거친후 중앙통제소에서 타공사에 의한 충격신호일 경우 알람을 울리는 시스템을 갖추어야 한다. Fig. 1에 이 기술의 개요도를 보여주고 있다.

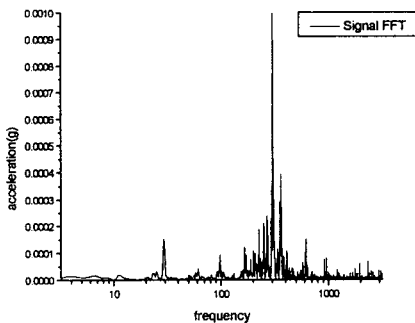
Fig. 14. Spectrum of detected signal (5.3km)

감지된 신호의 주파수 성분을 알아보기 위하여 주파수 분석을 수행하였다. Fig. 14는 신호를 주파수 분석한 결과이다. 감지된 신호의 주된 주파수 성분은 200Hz~400Hz임을 알 수 있다. 360m 떨어진 거리에서 감지된 충격신호의 주된 주파수 성분은 1500Hz~3000Hz의 고주파수 대역이었다. 그러나 5.3km 떨어진 곳에서의 충격신호의 주된 주파수는 200Hz~400Hz의 저주파수 대역이다. 위의 사실로부터 충격신호는 거리를 따라 전파되면서 고주파수 성분은 감소되어 사라지며 저주파수의 성분만이 존재하게 된다는 것을 알 수 있다.
