밀양 영남루 연혁 및 건축형식 변천에 관한 연구

이호열

(밀양대학교 건축공학과 교수)

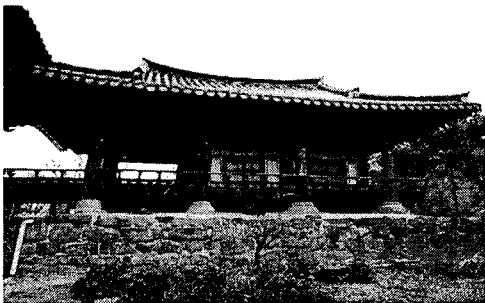
사진3 밀양 영남루 능파각 남측면

능파각은 본루 동편에 위치한 익루로, 본루보다 1칸 북쪽으로 돌출하여 건축되었다. 건축형식은 정면 3칸·측면 2칸의 겹처마 팔작집으로, 남측 강 쪽으로 반 칸 폭의 개방된 前退를 두고, 측면 및 북측에는 쪽마루를 달아냈다. 평면은 온돌방 2칸과 1칸의 대청마루로 구성되어 있고, 온돌방 서편의 마루는 본루로 출입하는 전이공간이 된다.

본루 마루와의 자연스런 연결을 위해 기단이 높다. 북쪽 기단에 건물로 출입하는 石階가 설치되어 있다. 상부가구는 5량가로, 대들보 위에 중대공을 세워 중보를 올려 놓고, 그 위에 대공을 세워 종도리를 지지하도록 했다.

능파각은 무출목 2익공계로, 주두 위에 초익공과 2익공 쇠서를 차례로 올리고 그 위에 봉두를 결구하였다. 익공의 뒷몸은 보아지로 처리하였으며, 주간의 창방 위에는 화반을 놓아 주심도리 받침장여를 받도록 했다. 능파각의 익공쇠서는 길고 매우 섬약하여 조선후기 익공쇠서의 특징을 잘 보여준다.

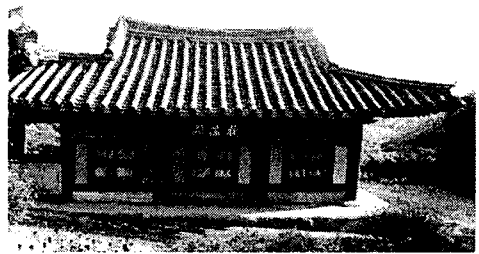
사진4 밀양 영남루 침류각 남측면

침류각은 본루 서편의 낮은 대지에 위치한 건물로, 본루보다 1칸 정도 남천강 쪽으로 돌출되어 건축되었다. 건물은 정면 3칸, 측면 1.5칸의 겹처마 팔작집이다. 침류각과 본루의 연결부에는 정면 4칸, 측면 1칸의 층층각이 놓여 두 건물을 공간적으로 이어주고 있다. 여러 층의 지붕으로 구성된 층층각의 입면은 영남루 전체 입면에 변화와 리듬감을 부여하는 중요한 건축적 요소이다.

평면은 동편에 2×1.5칸, 마루·서편에 1×1.5칸 규모의 온돌방을 둔 형식이다. 근세 이후 평면과 입면구성이 많이 훼손되었으며, 내부 마루에는 日式의 장마루가 놓여있다. 침류각의 기단은 지형에 따라 다르나 대개 막돌을 한두 단 쌓아 올려 형성했다.

상부가구는 5량가로 대량 위에 간략한 포대공을 올려 중보를 받고, 그 위에 파련대공을 세워 종도리를 지탱하게 했다. 공포는 능파각과 같은 무출목 2익공으로, 주두 위에 초익공과 2익공 쇠서를 올리고 그 위에 봉두를 결구하여 장식하였다. 익공쇠서는 길고 매우 섬약한 양서형으로 조선후기 익공 쇠서의 특징을 잘 보여준다.

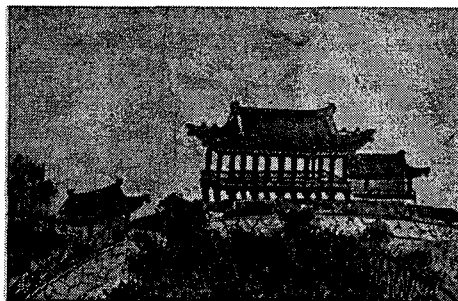
그림4 『밀양십이경도』 중의 영남루 부분 확대

『密陽十二景圖』에 본루는 정면 5칸, 측면 2칸의 누각으로 그려져 있다. 누각의 주위는 벽이나 창호 없이 개방되어 있으며, 마루 주위에는 난간을 둘렀다. 처마는 부연을 시설한 겹처마로 서까래에는 녹색을 칠해 붉은 기둥과 보색 대비를 이루고 있다.(그림 4)

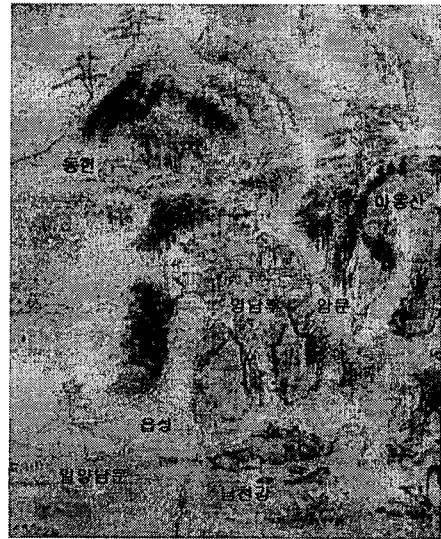
그림5 慶尙道 名勝圖 제8쪽 嶺南樓圖

이 그림은 채색화로 17, 18세기경에 제작된 것으로 짐작된다. 작자는 미상이며 현재 서울대학교 규장각에 보관되어 있다. 그림.6은 영남루 부분을 확대한 것으로 당시 영남루가 본루와 침류각·능파각의 세 건물로 구성되어 있었음을 보여준다. 침류각과 본루 사이에 층층각이 연결되어 있어 현재의 모습과 다르지 않다.(그림5, 6 참조)

이밖에도 본루 동편의 능파당 동북쪽에 남북으로 '一자'형 건물이 배치되어 있고, 침류당 북쪽에는 현 四柱門으로 추정되는 건물이 보이고, 그 북쪽에도 큰 규모의 팔작지붕의 건물이 배치되어 있다. 본루 북쪽에는 당시 객사로 사용되던 지금의 天眞宮과 일주문(현 萬德門)이 일곽을 이루며 배치되어 있다.
