임프란트 방사선학

조선대학교 치과대학 구강악안면방사선학 교실

교수 김재덕

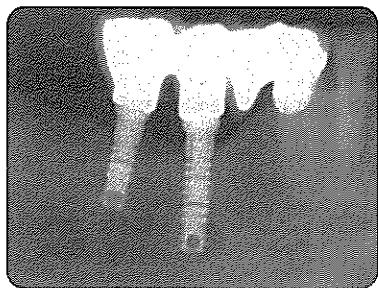
그림 1, 2. 죄측 방사선 사진에서는 매식체가 훌륭하게 매식되어 있는 듯이 보이나 협설횡단면상에서 매식체가 하악골 밖으로 잘못 매식되어 있음을 확인할 수 있다. 따라서 악골의 횡단면상을 촬영하여 협설 폭경과 경사도를 확인해야 한다.

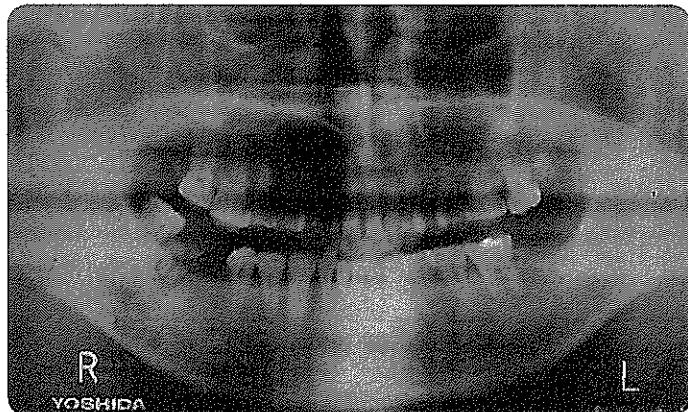
그림3. 하악우측 제2 대구치의 잔존치근이 있으며 그 아래로 방사선불투과성을 보이는 경화성골염이 나타나고 또한 그 아래에서는 방사선투과성의 검은 얼룩이 보이며 피질골의 일부도 파괴되어 있다. 이 경우는 만성골수염으로 판독되어 임프란트의 시술전에 골수염에 대한 처치가 우선되어야 한다.

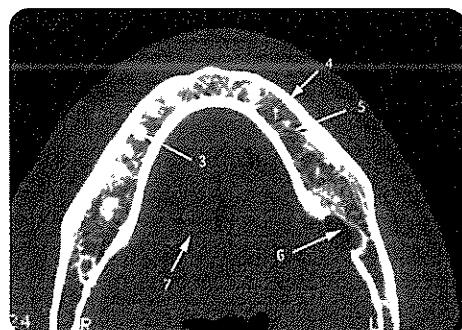
그림4. 악골의 골 평가에 적절하게 조정된(bone algorithm) 영상
 3. 치근 4. 협축 피질골
 5. 해면골 6. 설측으로 치조골의 빈 공간
 7. 연조직

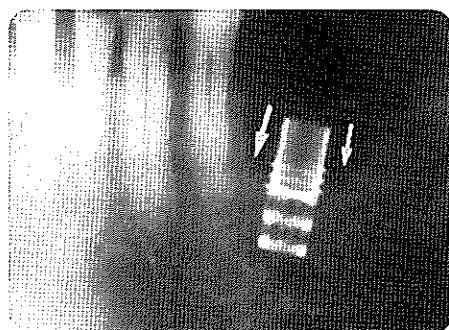
그림5. 매식체의 변연에 확살표와 같이 V 또는 U자 형태의 골 흙수가 나타나면 매식체의 동요가 생겨 부적격으로 판정된다.

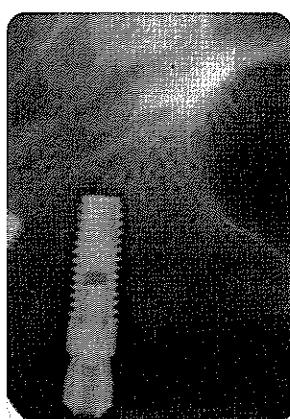
그림6. 매식체와 치조골사이에 긴극이 나타난 경우는 대부분 실폐로 판정된다.

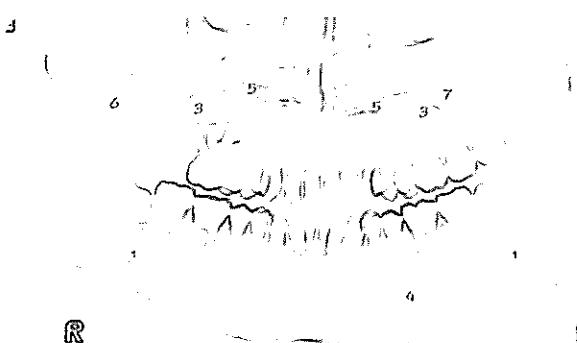
1. 하악관
2. 하악판이 시작하는 삼각구
3. 상악동
4. 이공
5. 경구개
6. 연구개
7. 파노라마 무명선: 상악골에서 관골이 시작되는 선

하악지(ramus)중간부에서 하악관삼각구(2)로부터 시작되는 하악관(1)을 먼저 인지한 다음 하악체(body)일부까지 하악관의 상하벽을 확인한다. 대개는 하악관의 하벽만(1)이 인지되며 이공(4)까지 연결된 상을 확인한다. 이공은 주행하여 내려오던 반대방향으로 꺾이어(4)번 숫자 근심쪽을 감아 돌며 다시 올라가는 방사선 투과상으로 보일 수 있다.

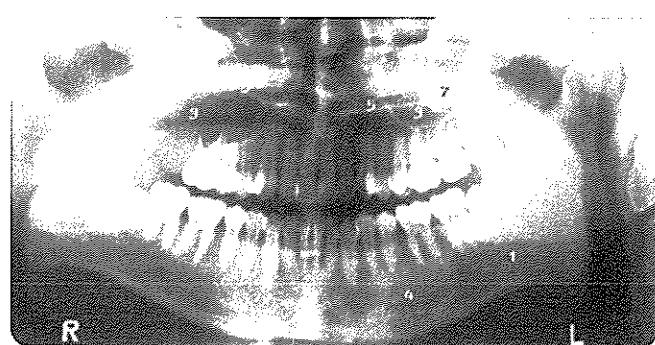
그림 8 파노라마 방사선 사진의 해부학적 구조를

3) 그림 8에서 경구개(5)의 방사선불투과상(opaque)이 없어지면 경구개를 파괴시킨 악성종양을 의심해야 한다.

그림 8의 파노라마 사진에서 환자의 우측 경구개는 상방으로 둥그렇게 밀려 올라가 있어 이 부위에 술후 낭 또는 암성종양이 자라고 있음을 알 수 있다. 상악동 하연도 끊기고 연조직 증식이 occlusal plane까지 내려온 모습이 관찰된다.

4) 그림 8의 파노라마 무명선(7)이 보이지 않으면 상악골에서 협골(zygomatic bone)이 시작되어 나가는 부위가 파괴되어 있음을 뜻하며 이 경우는 상악동을 침범한 암종을 의심할 수 있다(그림 11).

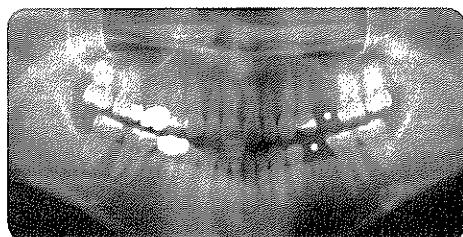
그림 9

그림 9와 같이 metal ball의 실제 직경과 사진상의 직경에 대한 비율을 적용하여 매식체를 위해 사진상에서 치조정으로부터 하악관 상연까지의 길이를 실제 길이로 환산하며 매식 후에도 매식체의 길이를 추정 할 수 있다.

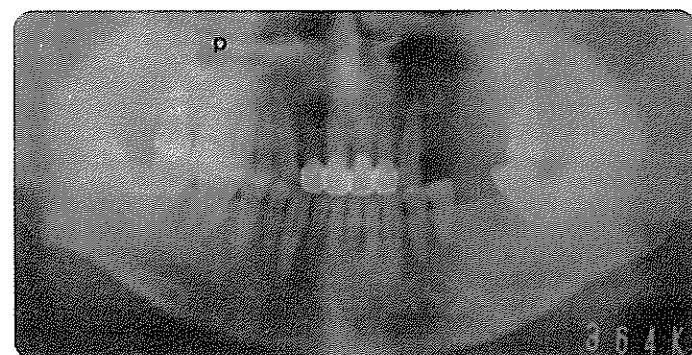
그림 10. (364K). 우측에서는 정상적으로 수평으로 획선(P)이 보이나 좌측에서는 그러한 선을 발견할 수 없고 이렇게 방사선불투과상 구조물이 파괴된 경우는 대부분 상피성세포암종으로 진단 될 수 있다.
