전기화재 유형에 따른 발생원인, 출화기구 및 조사기법에 관한 연구(상)

최 총 석

한국전기안전공사 부설 전기안전시험연구원 화재연구과장/공학박사

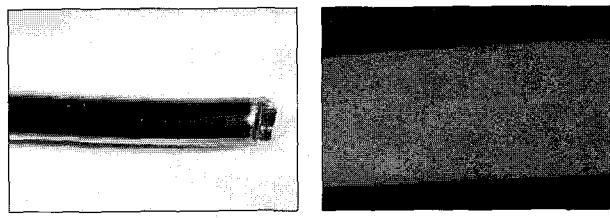
〈그림 1〉 Normal 전선의 사진(1.0mm IV)

그림 1은 정상전선의 실체 및 금속현미경 사진을 나타낸 것이다. 그림에서 알 수 있듯이 전선고유의 특징인 연신구조(Elongation Structure)를 확인할 수 있다.

(a) 실체사진(×20)

(b) 금속현미경 사진(×100)

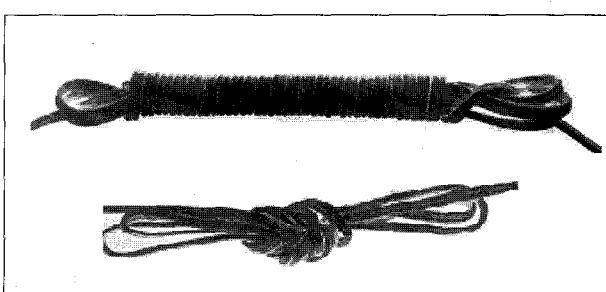
〈그림 4〉 비닐평형코드(VFF)의 부적절한 사용 예

그림 4는 VFF의 부적절한 사용 예를 나타낸 것이다. 즉 이와 같이 사용하게 되면 매듭의 중심 또는 뒤틀림 부분에서 발열에 따른 방열이 원활하지 못하여 열적, 전기적 열화가 촉진되어 사고로 이어지게 된다.

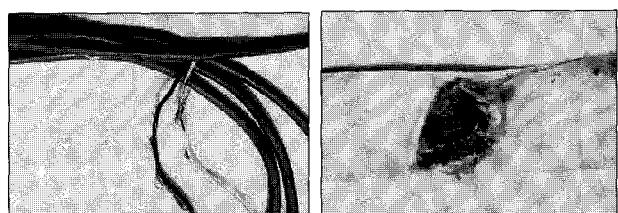
〈그림 5〉 반단선된 비닐캡타이어 코드(VCTF)의 소손 예

그림 5는 VCTF의 소손된 형태를 나타낸 것이다. 전선의 절연물이 기계적으로 소손된 경우 그 부분은 전기적으로 취약한 상황이 지속된다. 이런 상태에서 장시간 사용하게 되면 점진적으로 소손이 확대되어 사고로 이어진다.

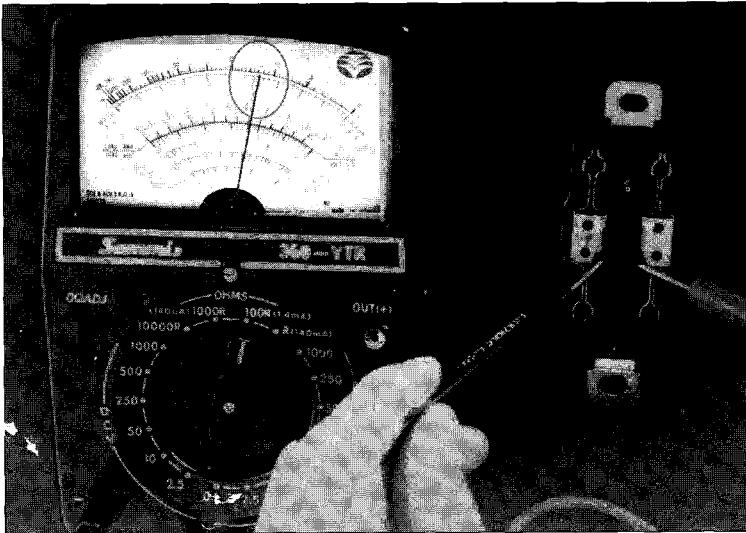
〈그림 6〉 트래킹에 의해 소손된 콘센트

그림 6은 트래킹에 의해 소손된 콘센트를 예로써 나타낸 것이다. 테스터를 이용하여 절연저항을 측정한 결과 약 50Ω 정도로 낮은 값을 지시하였다. 즉 단락과 유사한

특징을 보이는 것이다. 이런 상태로 장시간 방치되면 인접 가연물이 있을 경우 2차 재해로 확산될 가능성이 대단히 높다.
